Studiengang Bauingenieurwesen Studienrichtung Konstruktion und Tragwerk

**Bachelor-Thesis**

# Instandsetzung Sedelbrücke

Variante «Aeroplate»

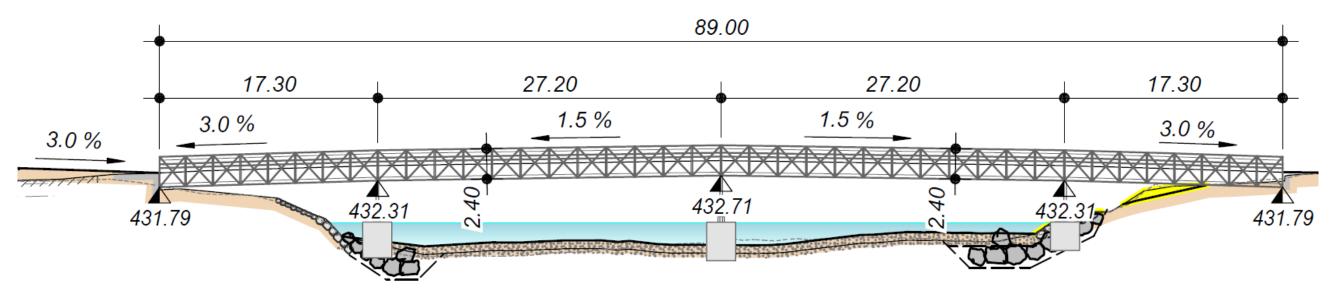
Abb. 1: Längsschnitt der Sedelbrücke Bestand

Die Sedelbrücke von 1903 (Abb. 1 & 2) weist aufgrund des Hochwassers 2005, altersbedingte Korrosion sowie einem unzureichenden Freibord verschiedene Schäden und Defizite auf. Die Tragfähigkeit ist grundsätzlich noch gegeben, jedoch sind konstruktive Anpassungen erforderlich, um den heutigen Normen und Anforderungen an Hochwasserschutz und Dauerhaftigkeit zu genügen. Ziel dieser Arbeit war es, eine möglichst wirtschaftliche und realistische Instandsetzungsstrategie zu entwickeln, die sowohl die Tragfähigkeit als auch den Erhalt des historischen Bauwerks sicherstellt.

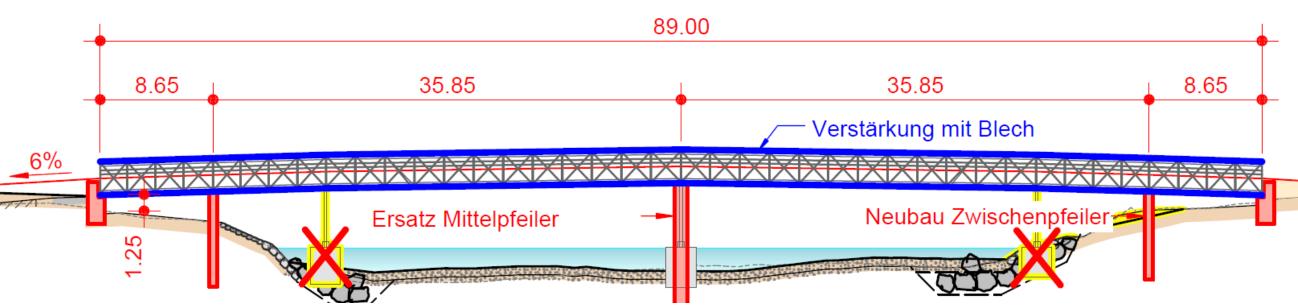
**Abb. 3**: Längsschnitt Variante «Aeroplate»

Das gewählte Konzept «Aeroplate» (Abb. 3 & 8) sieht vor, die bestehende Fachwerkstruktur zu erhalten und gezielt zu verstärken.

Damit der Schwingungsnachweis erfüllt werden kann, müssen Ober- und Untergurt durch aufgedoppelte Bleche verstärkt werden. Da die Zwischenauflager in Richtung Ufer verschoben werden, kommt es zu einer Veränderung der Lastverteilung. Die Diagonalen müssen daher entweder untereinander getauscht oder zusätzlich verstärkt werden.

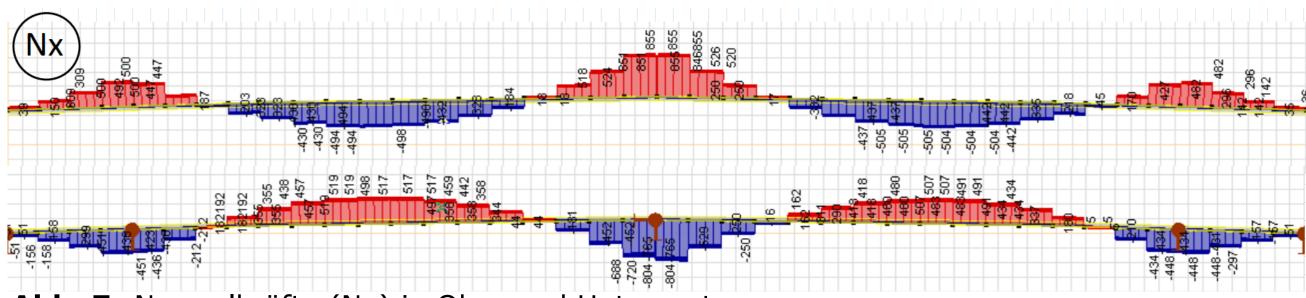
Abb. 7: Normalkräfte (Nx) in Ober und Untergurt

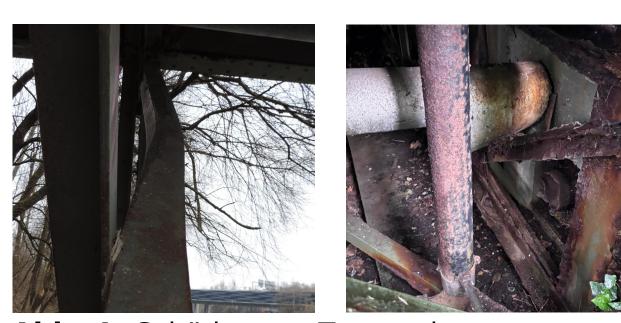
Abb. 4: Schäden am Tragwerk

Die Bestandsaufnahme (Abb. 4) zeigte plastisch verformte Lager, wegkorrodierte Windverbände, ein fehlendes Freibord sowie Verklausungsgefahr durch die eingeschränkte Strömungsführung an den Lagern. Dennoch befindet sich die Brücke insgesamt in einem altersentsprechend stabilen und gut instandsetzbaren Zustand.

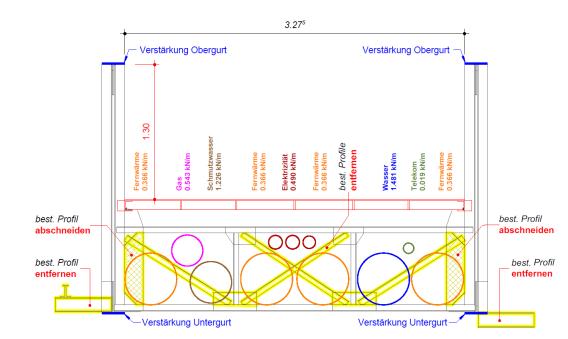
**Abb. 8**: Querschnitt Variante «Aeroplate»
