**Bachelor-Thesis**

# Überprüfung einer Tiefgarage

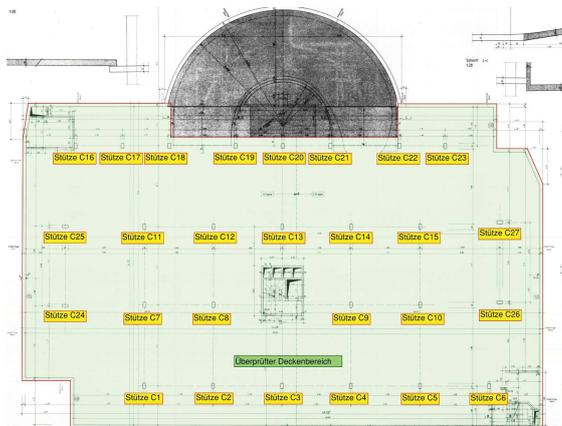
Grundriss überprüfter Bereiche und Bauteile, skizziert auf Schalungsplan Decke über 2.UG vom 28.02.1990

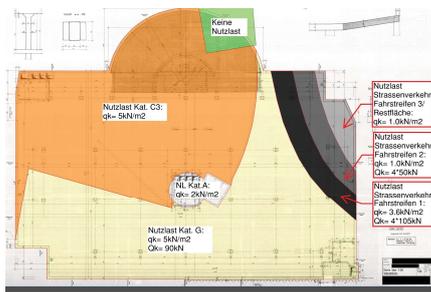
Ange setzte Nutzlasten auf Decke 1.UG gemäss aktueller Nutzung, skizziert auf SP Decke über 1.UG vom 17.01.1990

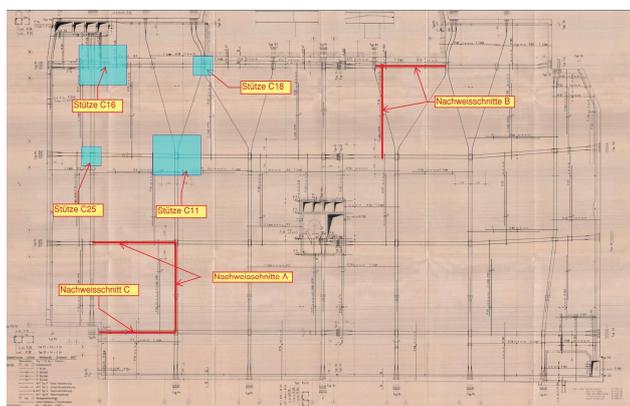
Nachgewiesene Schnitte und Punkte nach Umsetzung der Massnahmen, skizziert auf Bewehrungsplan Decke 1.UG vom 08.05.1990

Biegung Decke 2.UG	SIA 262	Modellvorstellung nach Marti und Heinzmann	Nach Ausführung Massnahme
Nachweisschnitt C	1.17	-	1.17
Stütze C7	1.32	-	1.32
Durchstanzen Decke 2.UG			
Stütze C7	0.89	1.03	-
Stütze C27	0.74	1.01	-
Biegung Decke 1.UG			
Nachweisschnitt B	0.85	-	1.43
Stütze C11	0.92	-	1.53
Durchstanzen Decke 1.UG			
Stütze C16	1.03	-	1.08
Stütze C18	0.98	-	1.35

Erfüllungsgrade der Nachweise an den meistbeanspruchten Punkten

Zur Verbesserung der Tragsicherheit wird die Reduktion der Erdauflasten sowie die Begrenzung der Nutzlasten im südlichen Bereich über der Decke im 1.UG vorgeschlagen. Die Reduktion der Erdauflast kann einerseits durch eine geringere Aufschütthöhe und andererseits durch den Ersatz von rund 55% des Erdmaterials durch eine Leichtschüttung erfolgen.

Nach der Ausführung der vorgeschlagenen Massnahmen können Erfüllungsgrade von minimal 108% erreicht werden. Als massgebende Nachweise erweisen sich einerseits das Durchstanzen und andererseits der Widerstand der Stützen des Typs S1 im 3.UG. Mit der Ausführung der vorgeschlagenen Massnahmen kann eine Restnutzungsdauer von 30 Jahren in Aussicht gestellt werden.

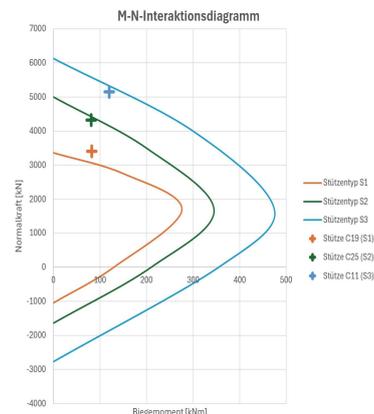
M-N-Interaktionsdiagramm mit Stützenwiderständen und Einwirkungen der maximal beanspruchten Stütze je Typ bei aktueller Belastung

Die Tragsicherheit der Stützen wird im 1. und 2.UG nicht nachgewiesen, da das 3.UG massgebend ist. Die Tragsicherheiten der Stützen sind ungenügend.

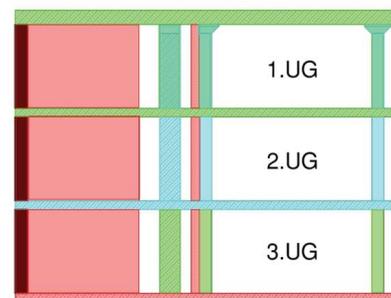
Schnitt durch einen Teil der Tiefgarage mit überprüften Bereichen
