Bachelor-Thesis

Knoten Gulmmatt, Blickensdorfer- / Albisstrasse (Baar)

Road Safety Audit und Alternativstudium

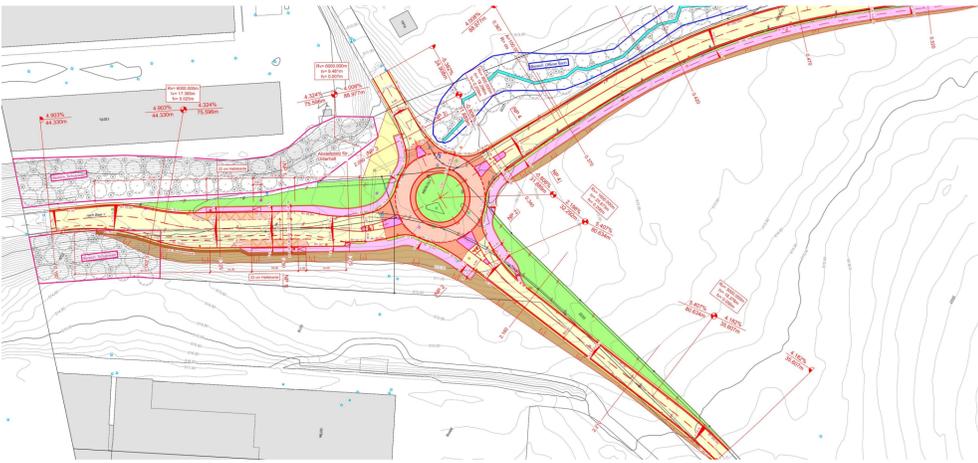
Abbildung 1: Vorprojekt (Variante 0) (Quelle: Eichenberger AG)

Im Rahmen eines Vorprojekts im Auftrag des Tiefbauamts Kanton Zug, wurde anstelle einer Kreuzung ein Kreisel ausgearbeitet. Zudem plant das Tiefbauamt zwischen dem Kreisel und der Kantons-grenze Zug/Zürich einen neuen Rad-/Fussweg parallel zur bestehenden Strasse. Des Weiteren soll die Bushaltestelle, die sich unmittelbar vor dem Knoten befindet, hindernisfrei ausgearbeitet werden.

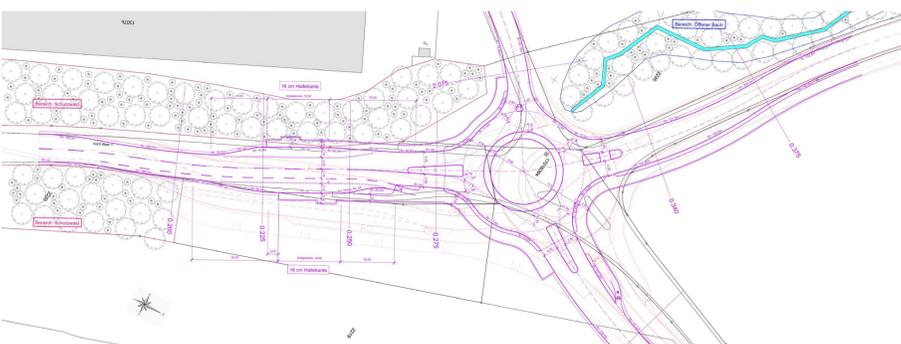
Abbildung 3: Variante 1: «Kreisel mit verbesserten Einfahrtswinkeln»

Variante 1: „Kreisel mit verbesserten Einfahrtswinkeln“

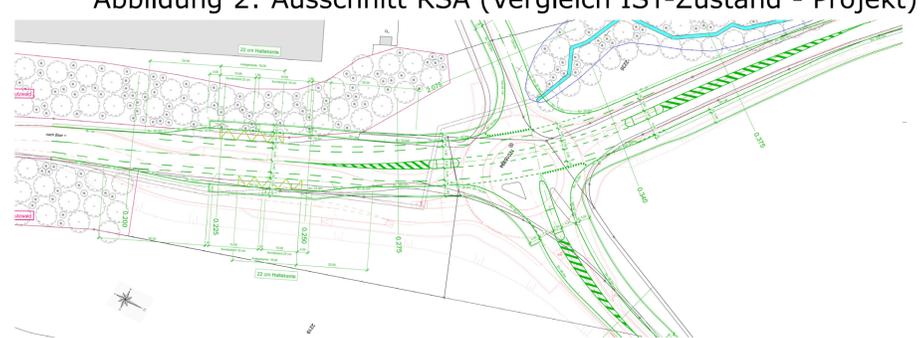
Abbildung 4: Variante 2: «Konventioneller Knoten»

Variante 2: „Konventioneller Knoten“

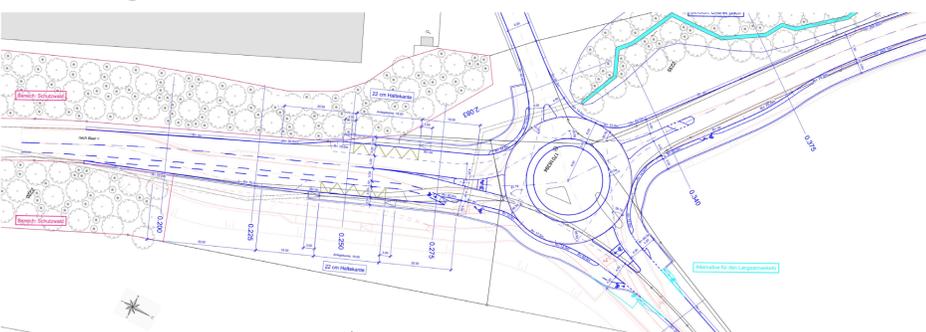
Abbildung 5: Variante 3: «Kreisel mit heutigen Strassenachsen»

Variante 3: „Kreisel mit möglichst heutigem Verlauf der Strassenachsen“

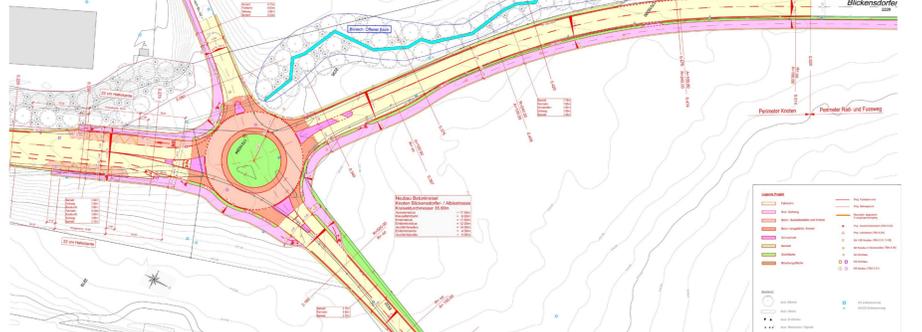
Abbildung 6: Bestvariante (Ausgearbeitete Variante 3)

Die drei alternativen Varianten wurden in einer Nutzwert-Analyse miteinander in Vergleich gestellt und beurteilt. Neben der Verkehrssicherheit, der ÖV-Führung und der LV-Führung, kamen weitere Kriterien wie Leistungsfähigkeit, Realisierung und Landerwerb hinzu. Anhand der Nutzwert-Analyse konnte die Variante 3 als neue Bestvariante ermittelt werden. Diese ist zwar aus Sicht der Verkehrssicherheit die ungünstigste Variante, bringt aber viele Vorteile in der Realisierbarkeit, der ÖV-Führung und der LV-Führung.
