### Bachelor-Thesis

## In-situ Messungen an eingebauten Isolierverglasungen

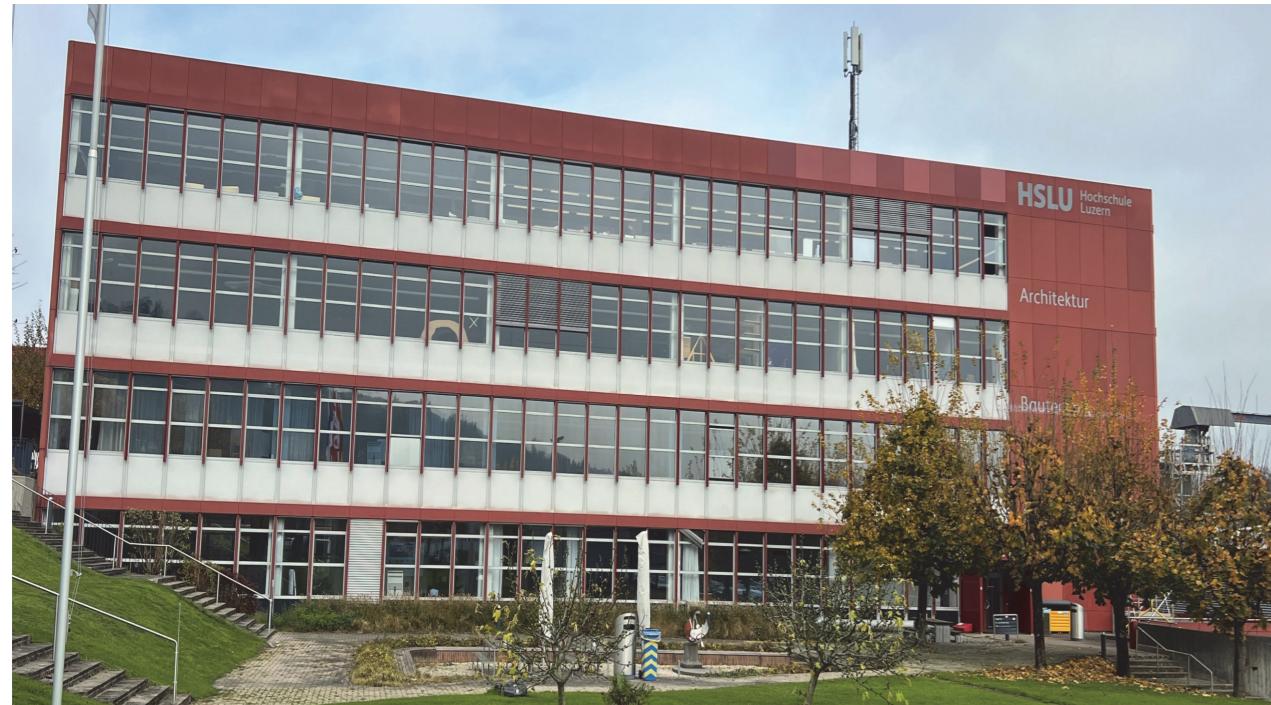
Abbildung 1 – Südfassade, Trakt 4,  
Hochschule Luzern T&A

Die Entwicklung des Messprozesses erfolgte im ersten Schritt durch Vorabklärungen und der Begehung von zwei Messobjekten (Abb. 1 und 2). Basierend auf Sonnenverlaufsanalysen konnten geeignete Positionen an der Fassade für die Validierung des Messverfahrens ermittelt werden (Abb. 3).

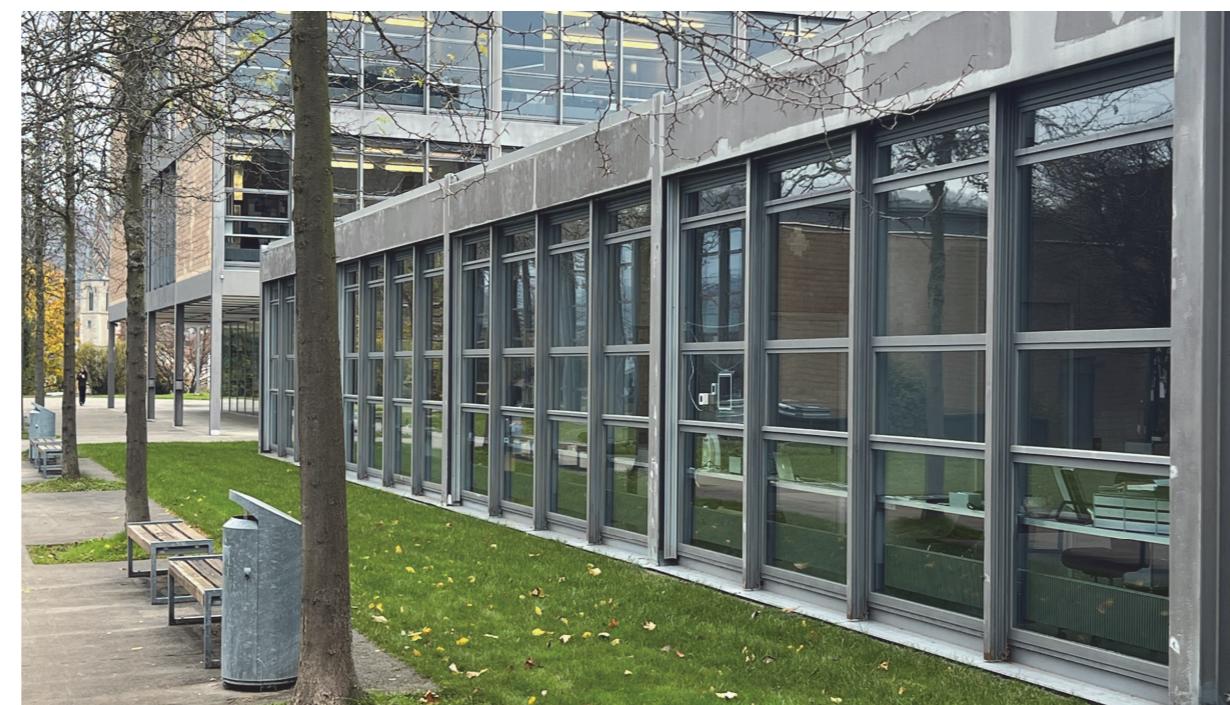
Abbildung 2 – Südwestfassade, Gebäude 4,  
Kantonsschule Baden

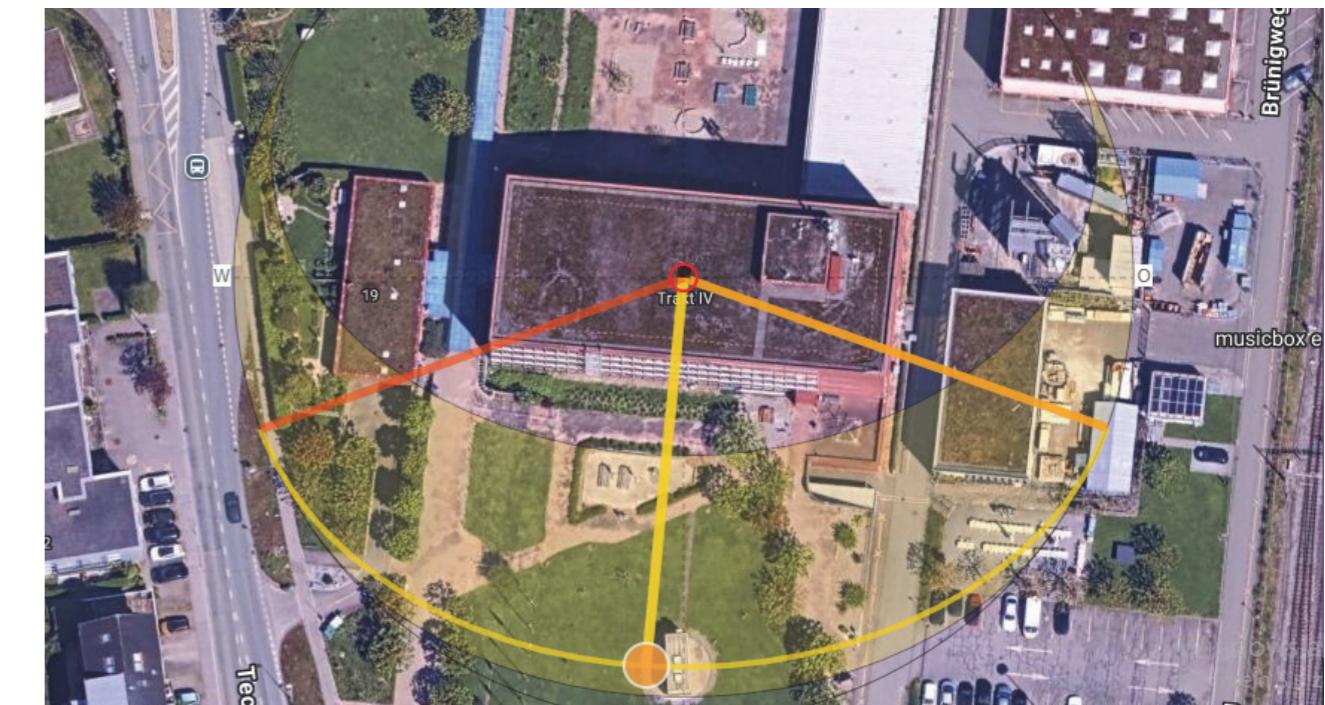
Abbildung 3 – Analyse des Sonnenverlaufs am Trakt 4  
der Hochschule Luzern (Quelle: www.sonnenverlauf.com)

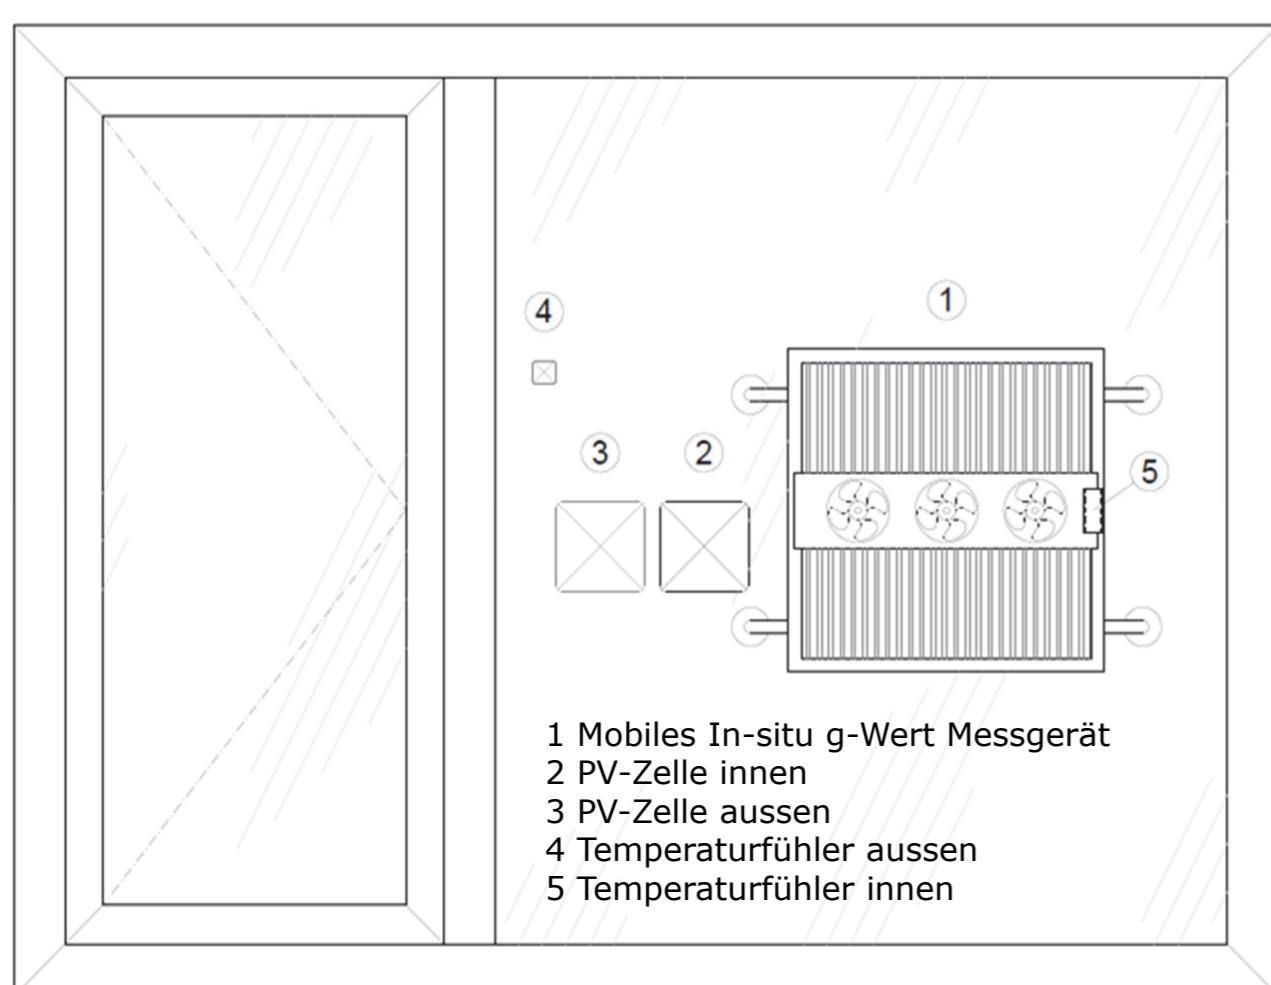
Abbildung 4 – Montageübersicht des Ug/g-Wert  
Messgeräts

Die Montage des Ug/g-Wert Messgeräts (Abb. 4-6) erfolgte direkt an eingebauten Isolierverglasungen, zusammen mit zwei PV-Zellen und zwei Temperaturfühlern.

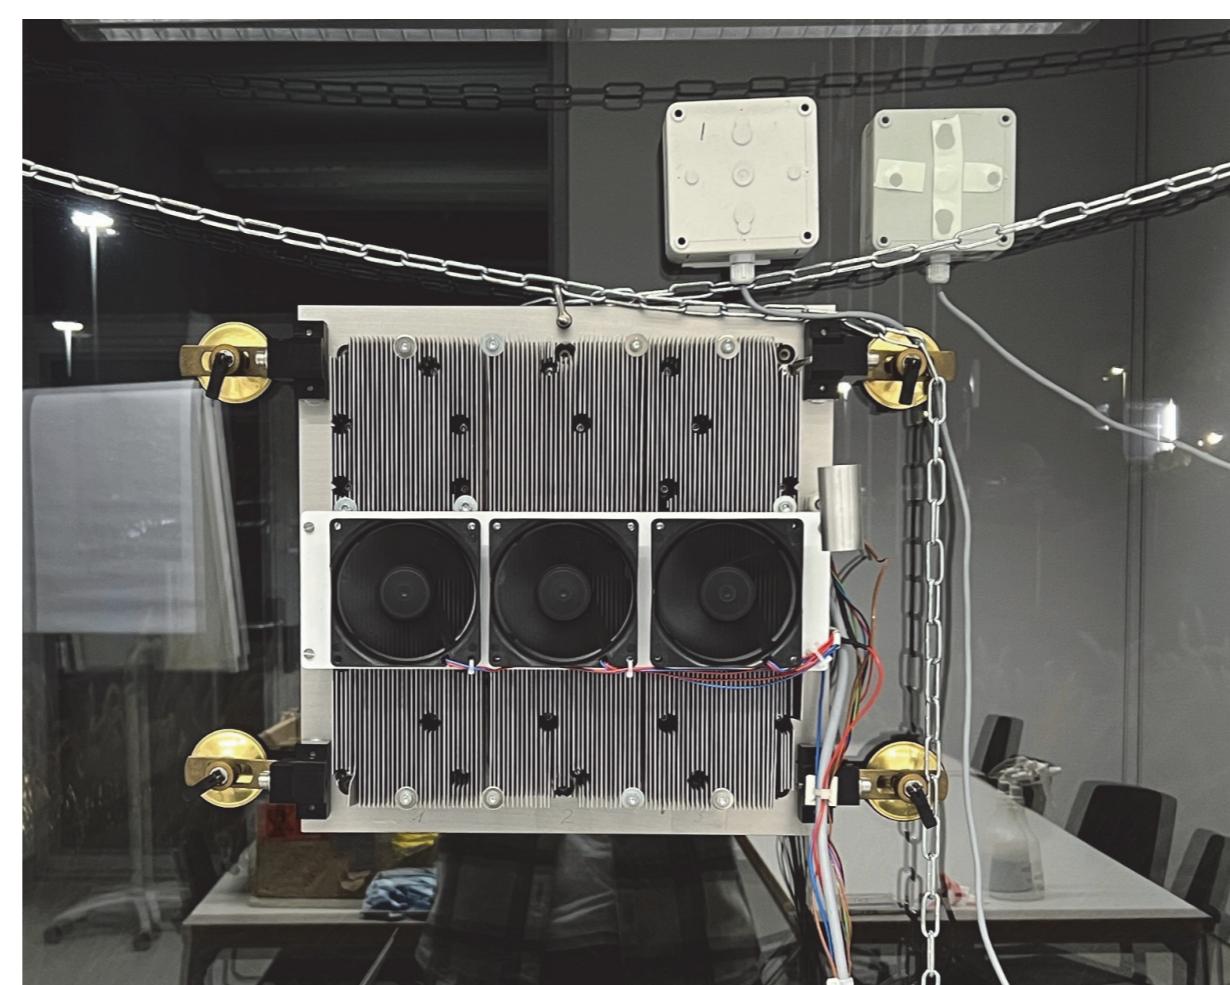
Abbildung 5 – Nahaufnahme des Messgeräts von Innen

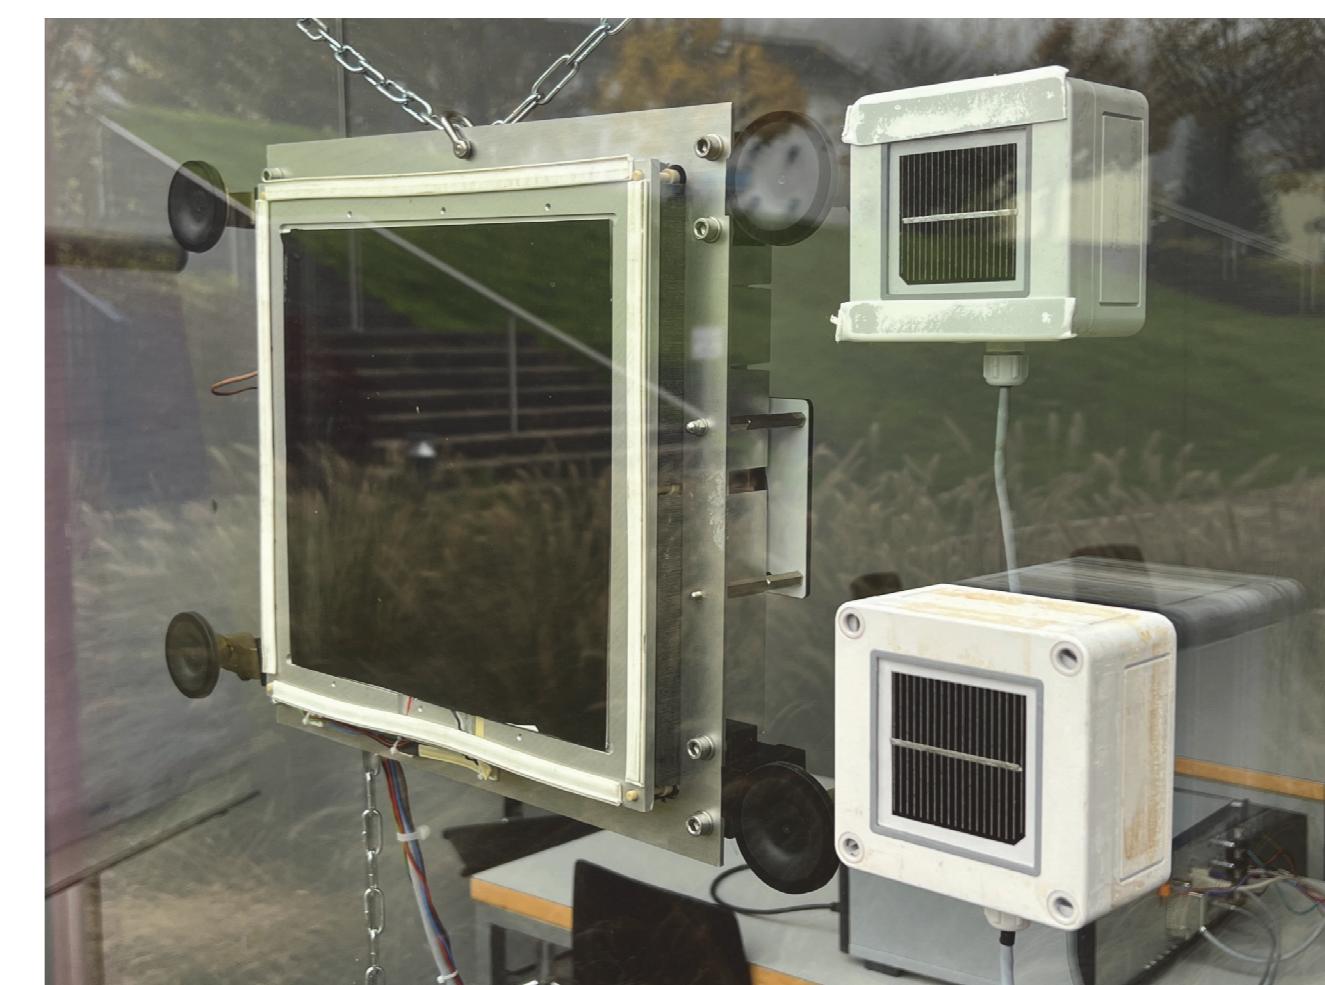
Abbildung 6 – Nahaufnahme des Messgeräts von Aussen

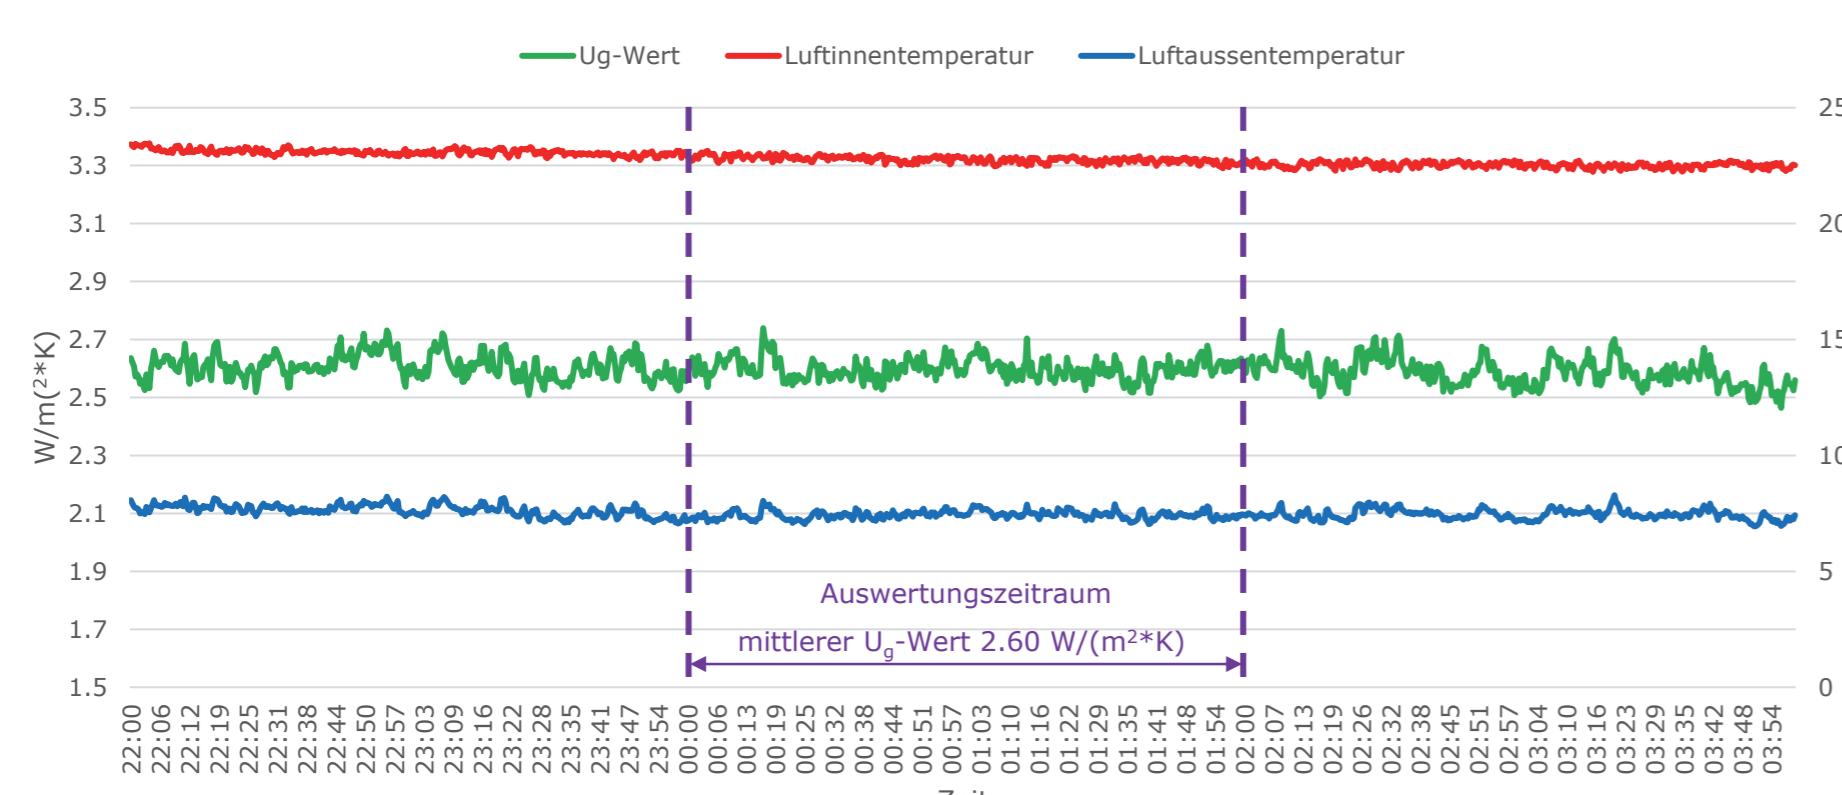
Abbildung 7 – Ergebnisse der  $U_g$ -Wert Messung in der Nacht (Hochschule Luzern)

Die Messungen am Trakt 4 der Hochschule Luzern ergaben im ausgewerteten Zeitraum einen mittleren  $U_g$ -Wert von 2.60  $W/(m^2 \cdot K)$ , der mit Berechnungen gemäß SN EN 613 (2011) übereinstimmt (Abb. 7).

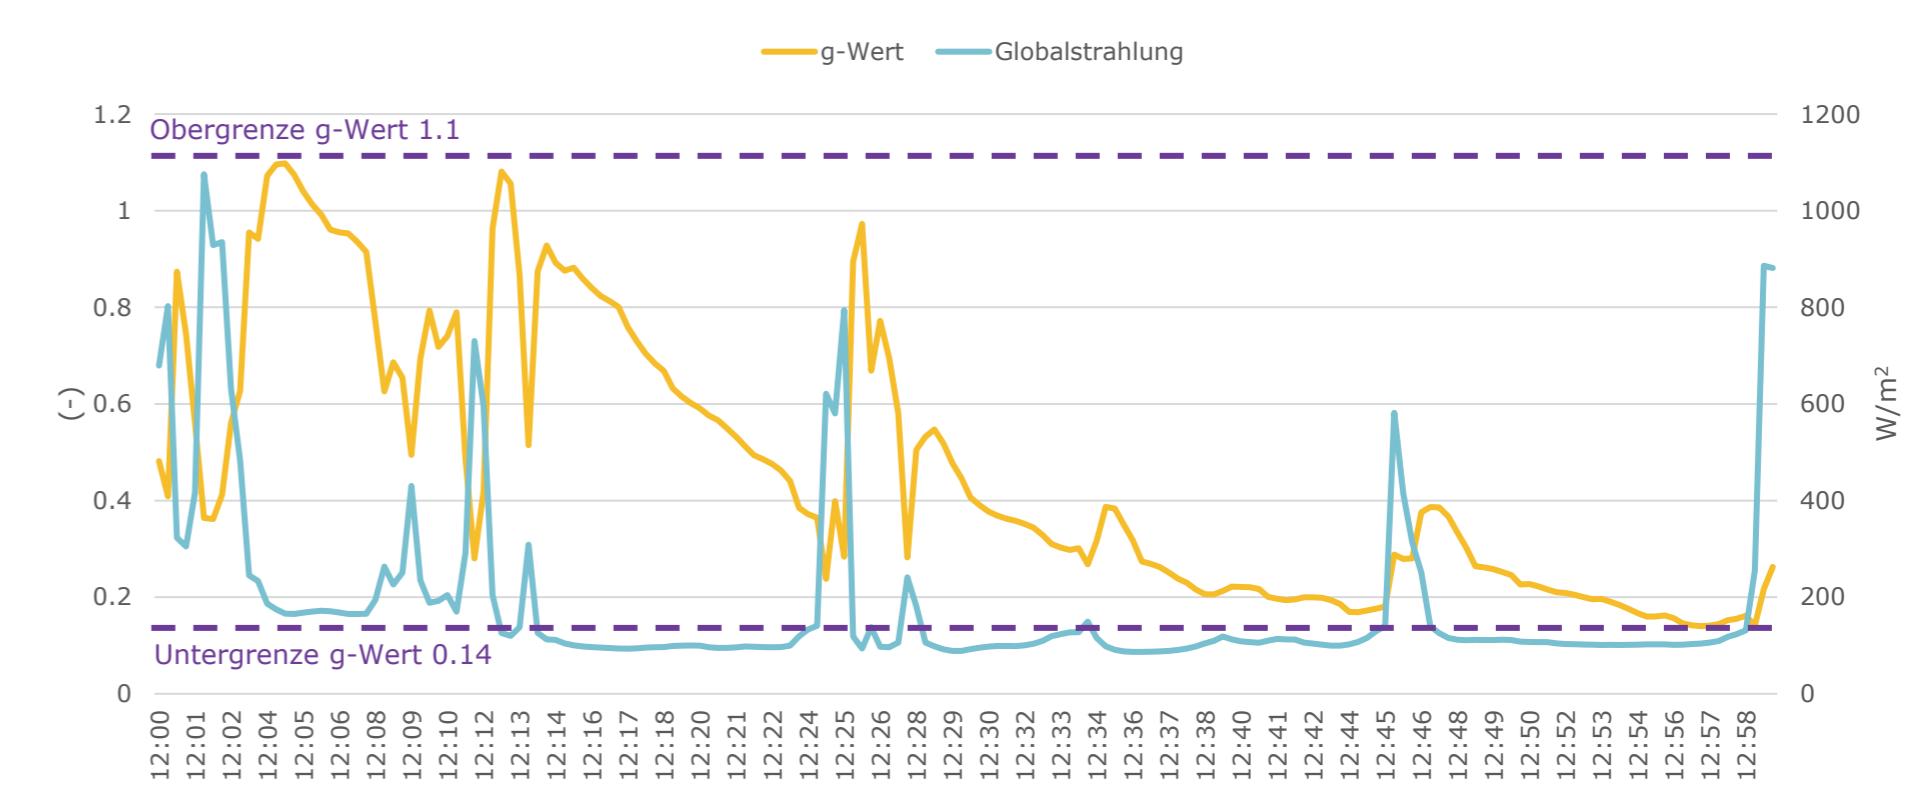
Abbildung 8 – Ergebnisse der g-Wert Messung am Tag (Hochschule Luzern)

Die g-Wert Messungen zeigen hingegen starke Schwankungen zwischen 0.14 und 1.1. Dies ist vermutlich auf die stark variierende Globalstrahlung während des Messzeitraums zurückzuführen (Abb. 8).

Die Ergebnisse zeigen, dass eine gleichmässige Globalstrahlung entscheidend ist für zuverlässige Messungen des g-Werts.
