## CT-Überprüfung und Auswertung von 3D-gedruckten Düsen

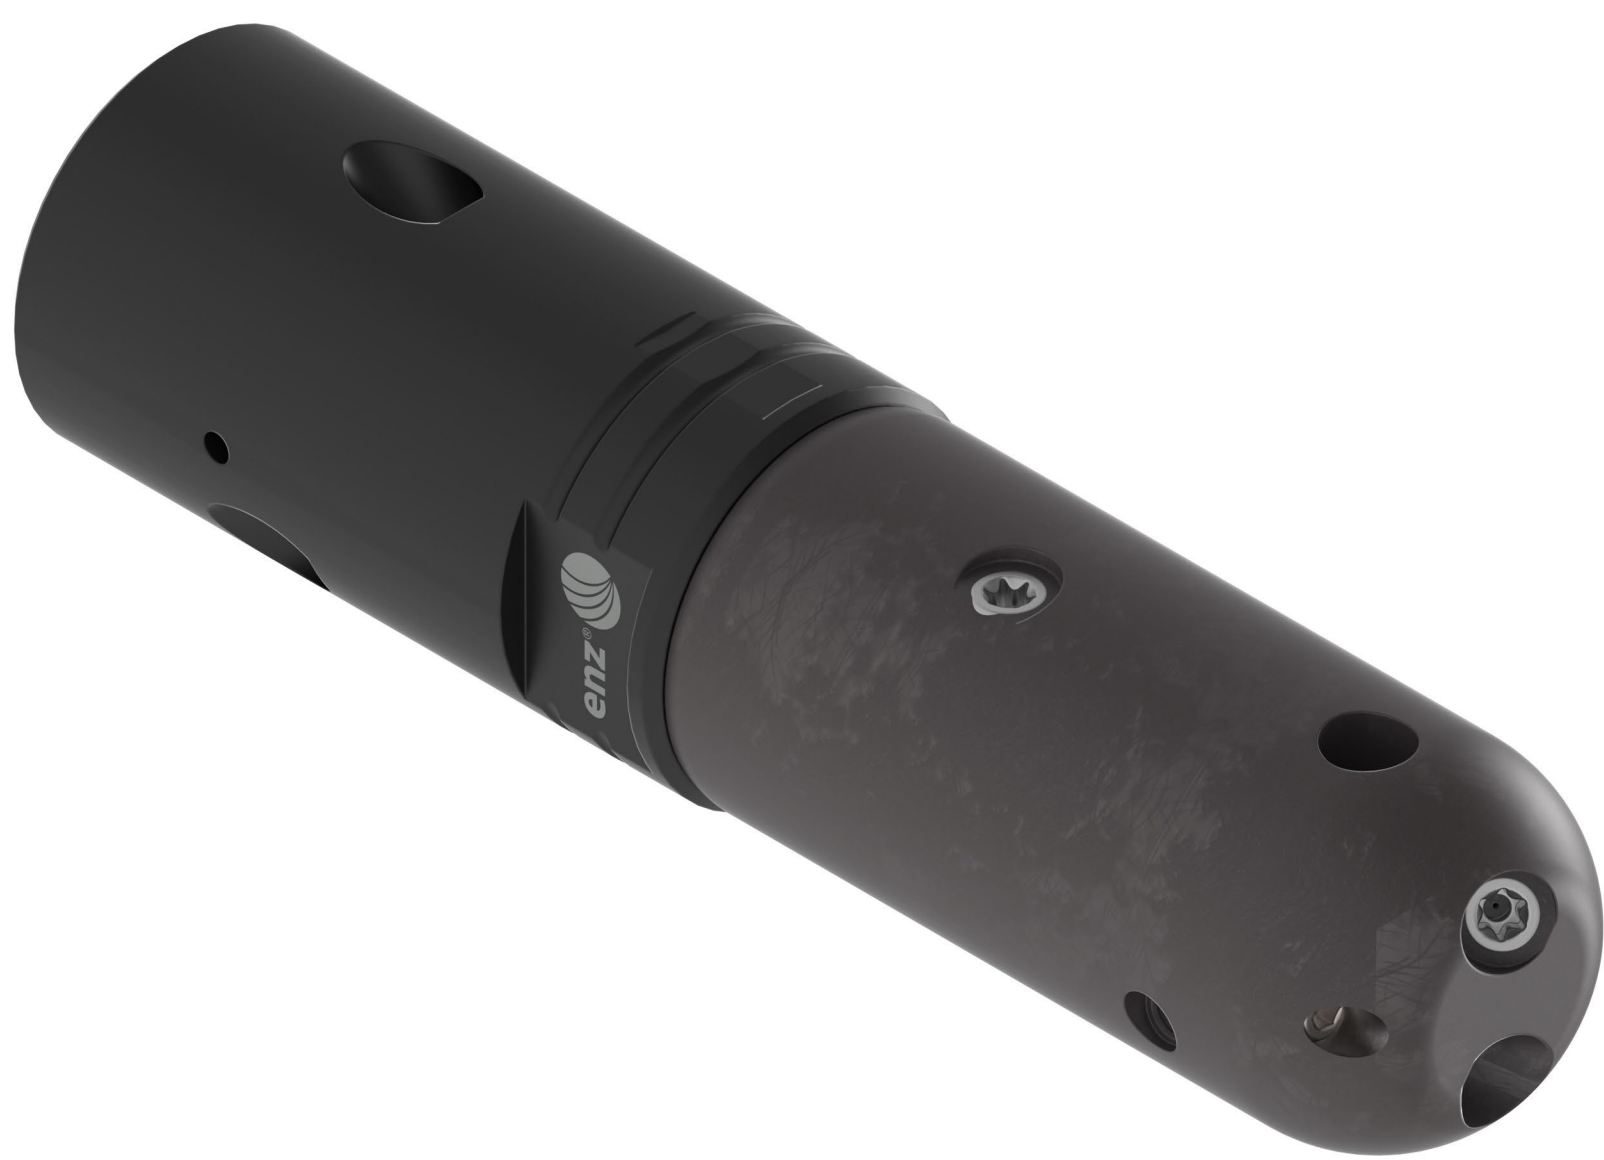
Abbildung 1: Rotationsdüse Enz Technik AG

Für die Reduktion des Leckagevolumenstroms von Rotationsdüsen (Abbildung 1) erfolgt die Abdichtung mit einer 3D-gedruckten Komponente. Diese Thesis behandelt diesbezüglich die Einflussfaktoren auf die Genauigkeit bei der Herstellung sowie der Auswertung im Computertomographen (CT).
