Die Milch war gestern.
Zurück zum Obst

Gemeinschaft in Schoried

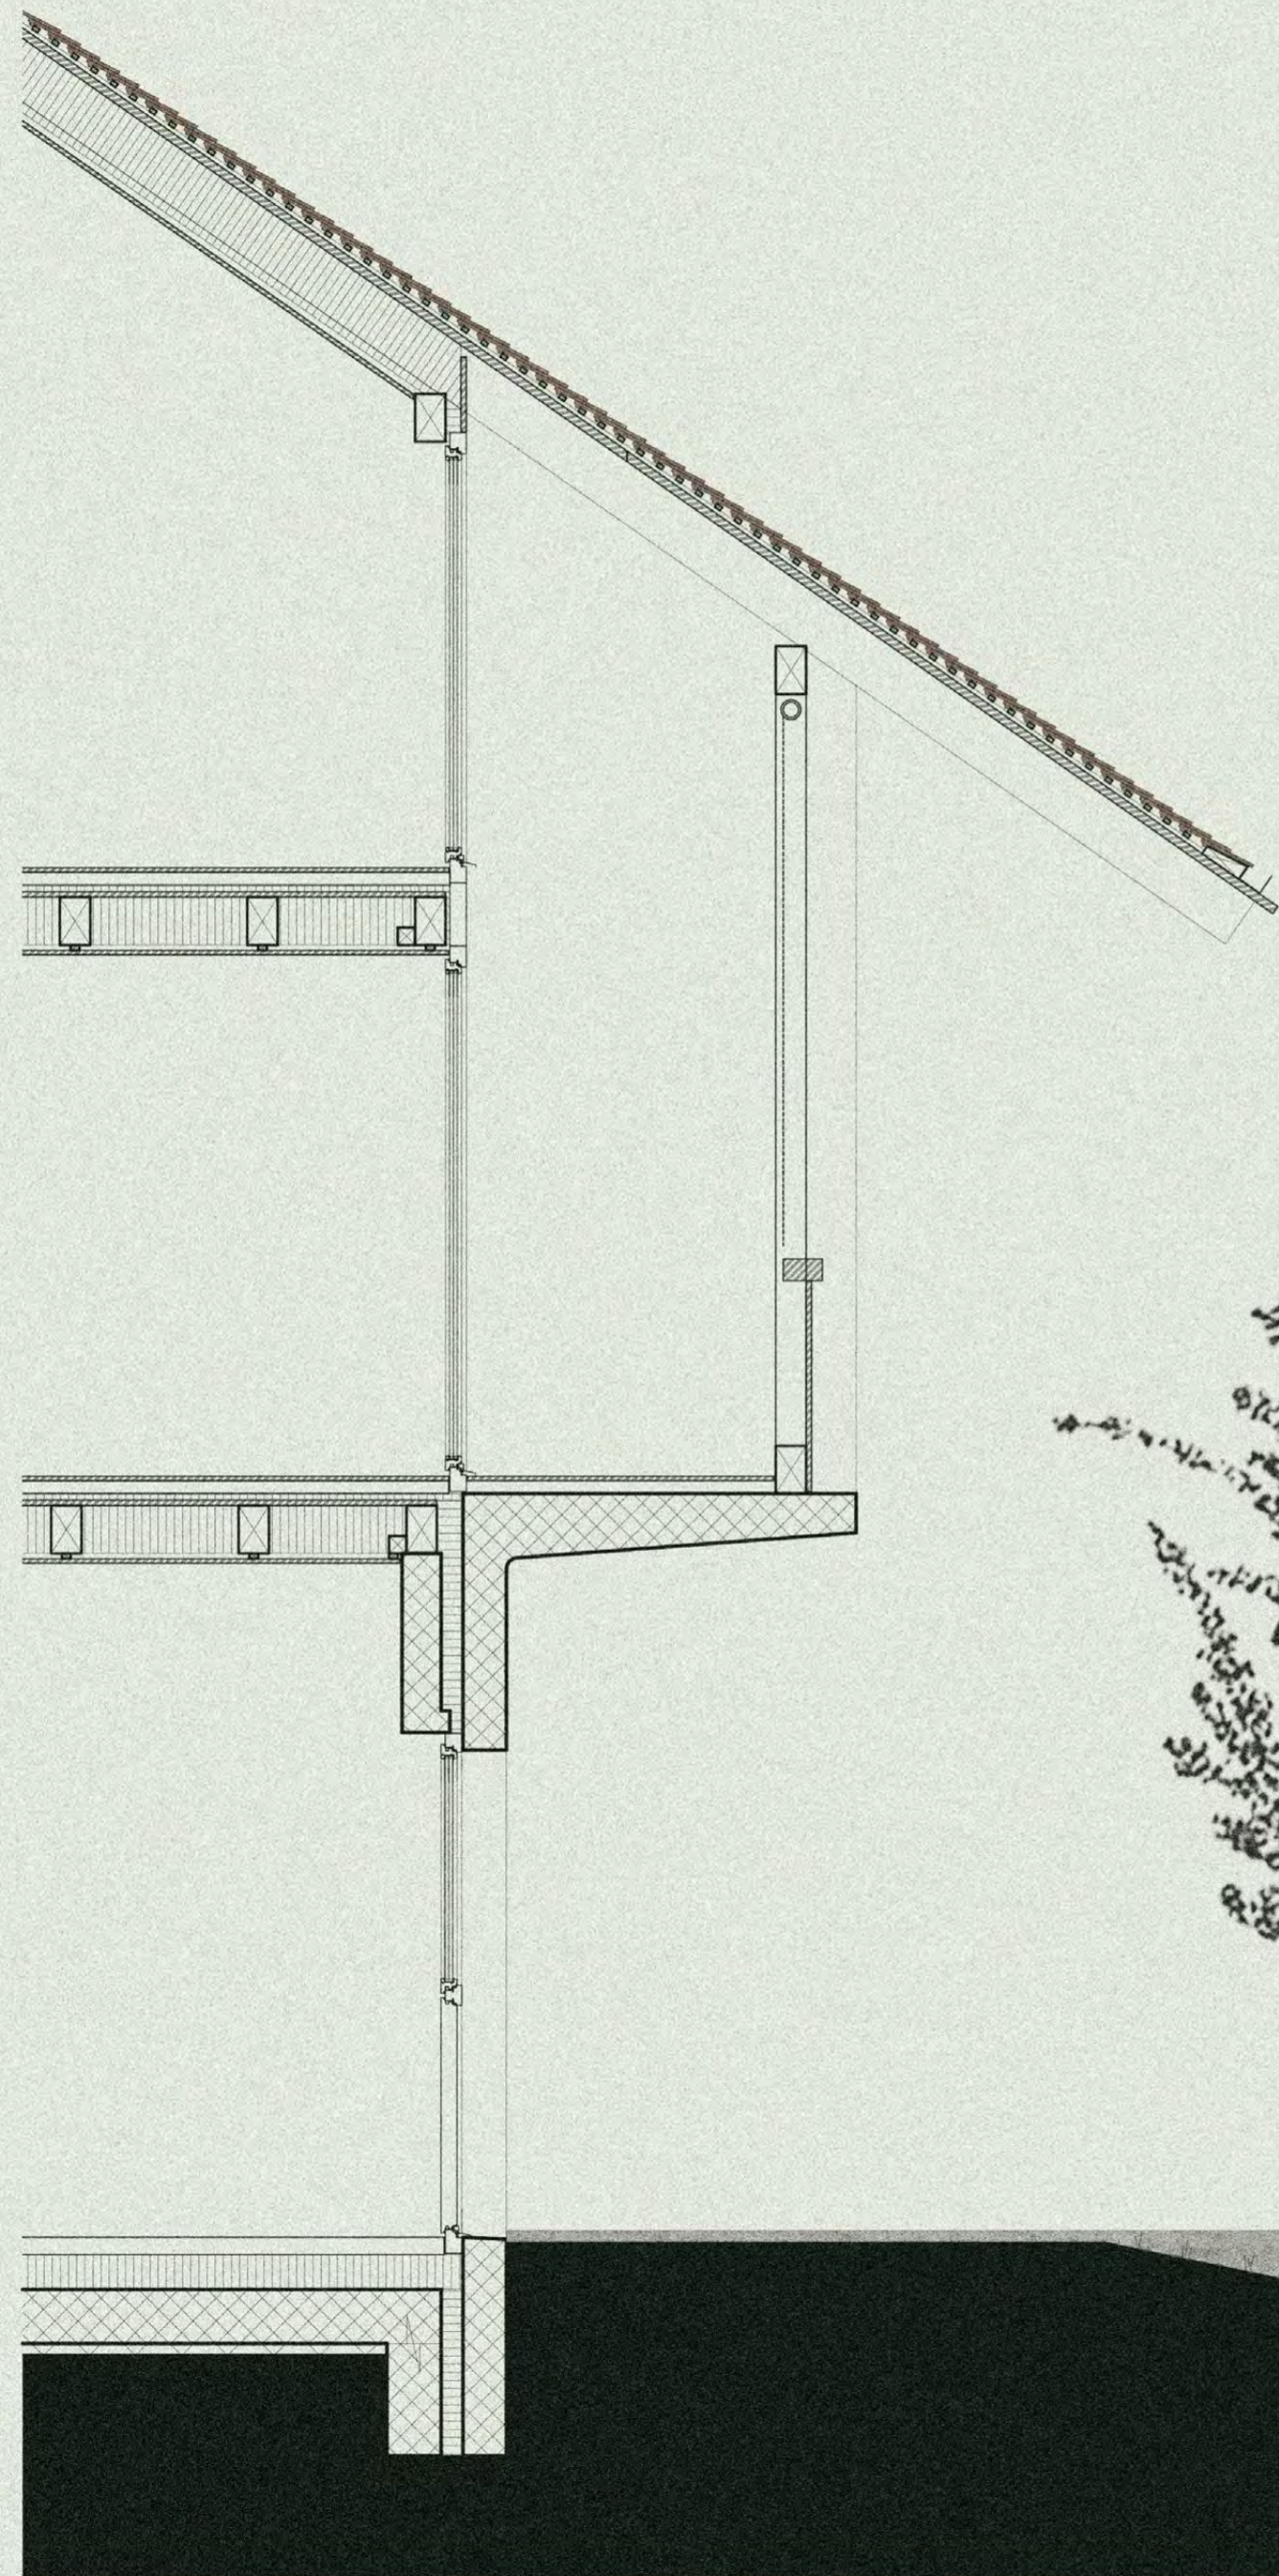
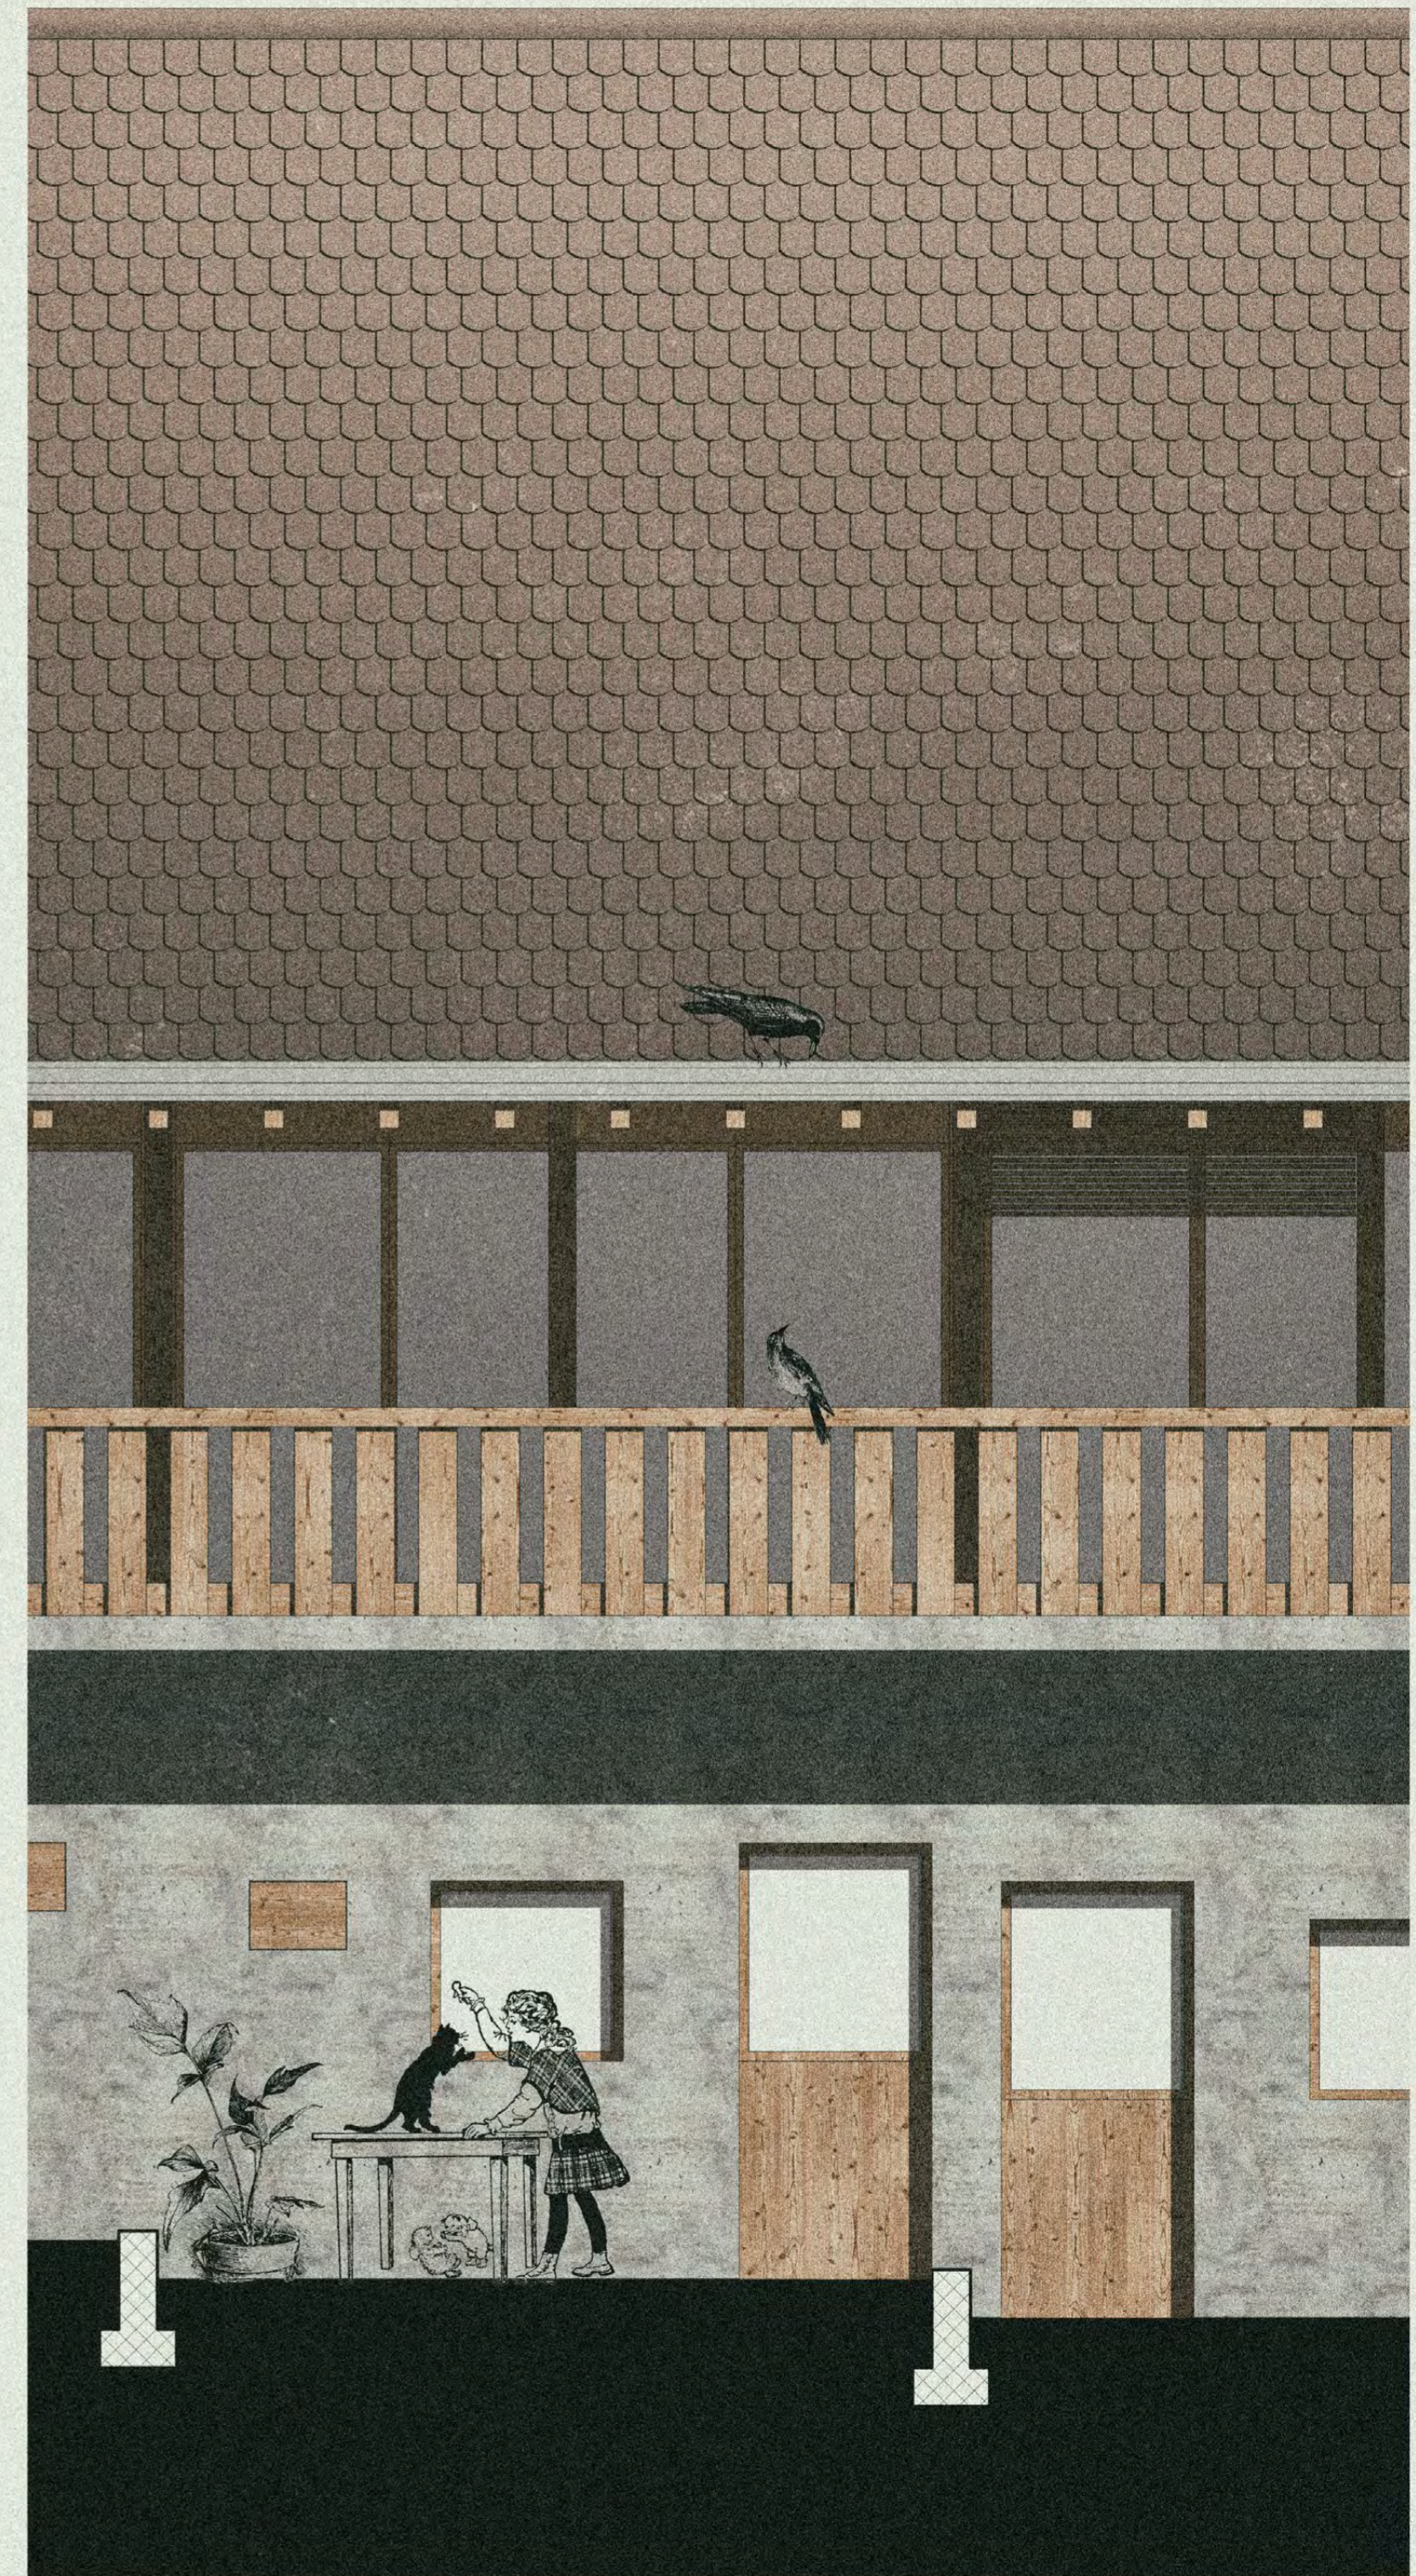
Fassadenschnitt Stallgebäude

Dachaufbau

Bieberschwanzziegel	-
Ziegellattung	30mm
Konterlattung	50mm
Unterdachbahn	-
Pavatex Unterdach	40mm
Sparrenlage	240mm
Wärmedämmung	240mm
Dampfbremse	-
Lattenrost ausgedämmt	40mm
Fichtenschalung	20mm

Wandaufbau

Sichtbeton	200mm
Wärmedämmung	100mm
Sichtbeton	200mm

Bodenaufbau

Unterlagsboden	60mm
Trennlage	-
Wärmedämmung	160mm
Wasserisolation	-
Betonbodenplatte	250mm
Magerbeton	50mm
Erdreich	-

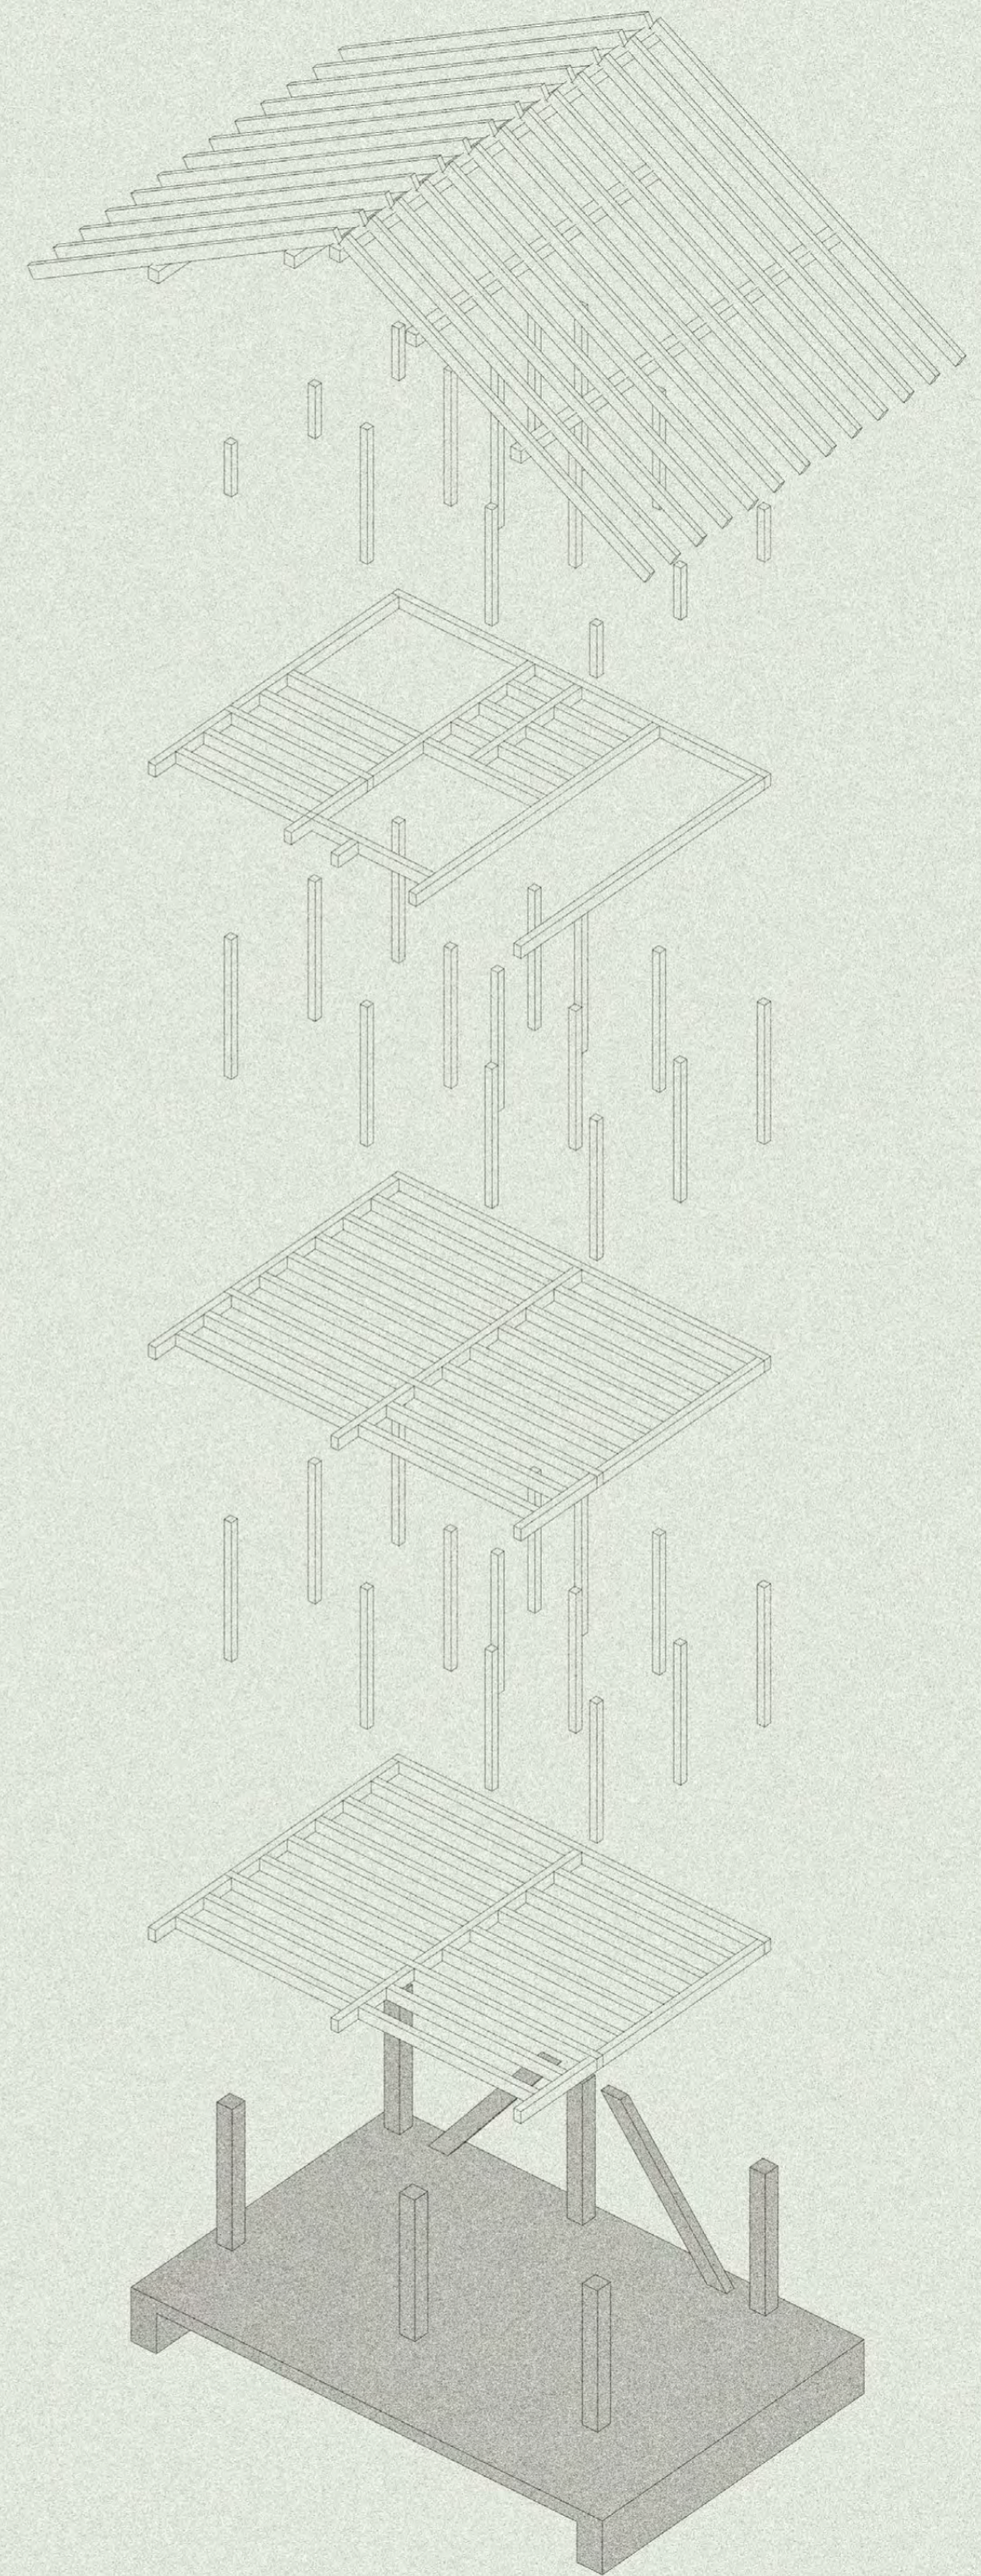
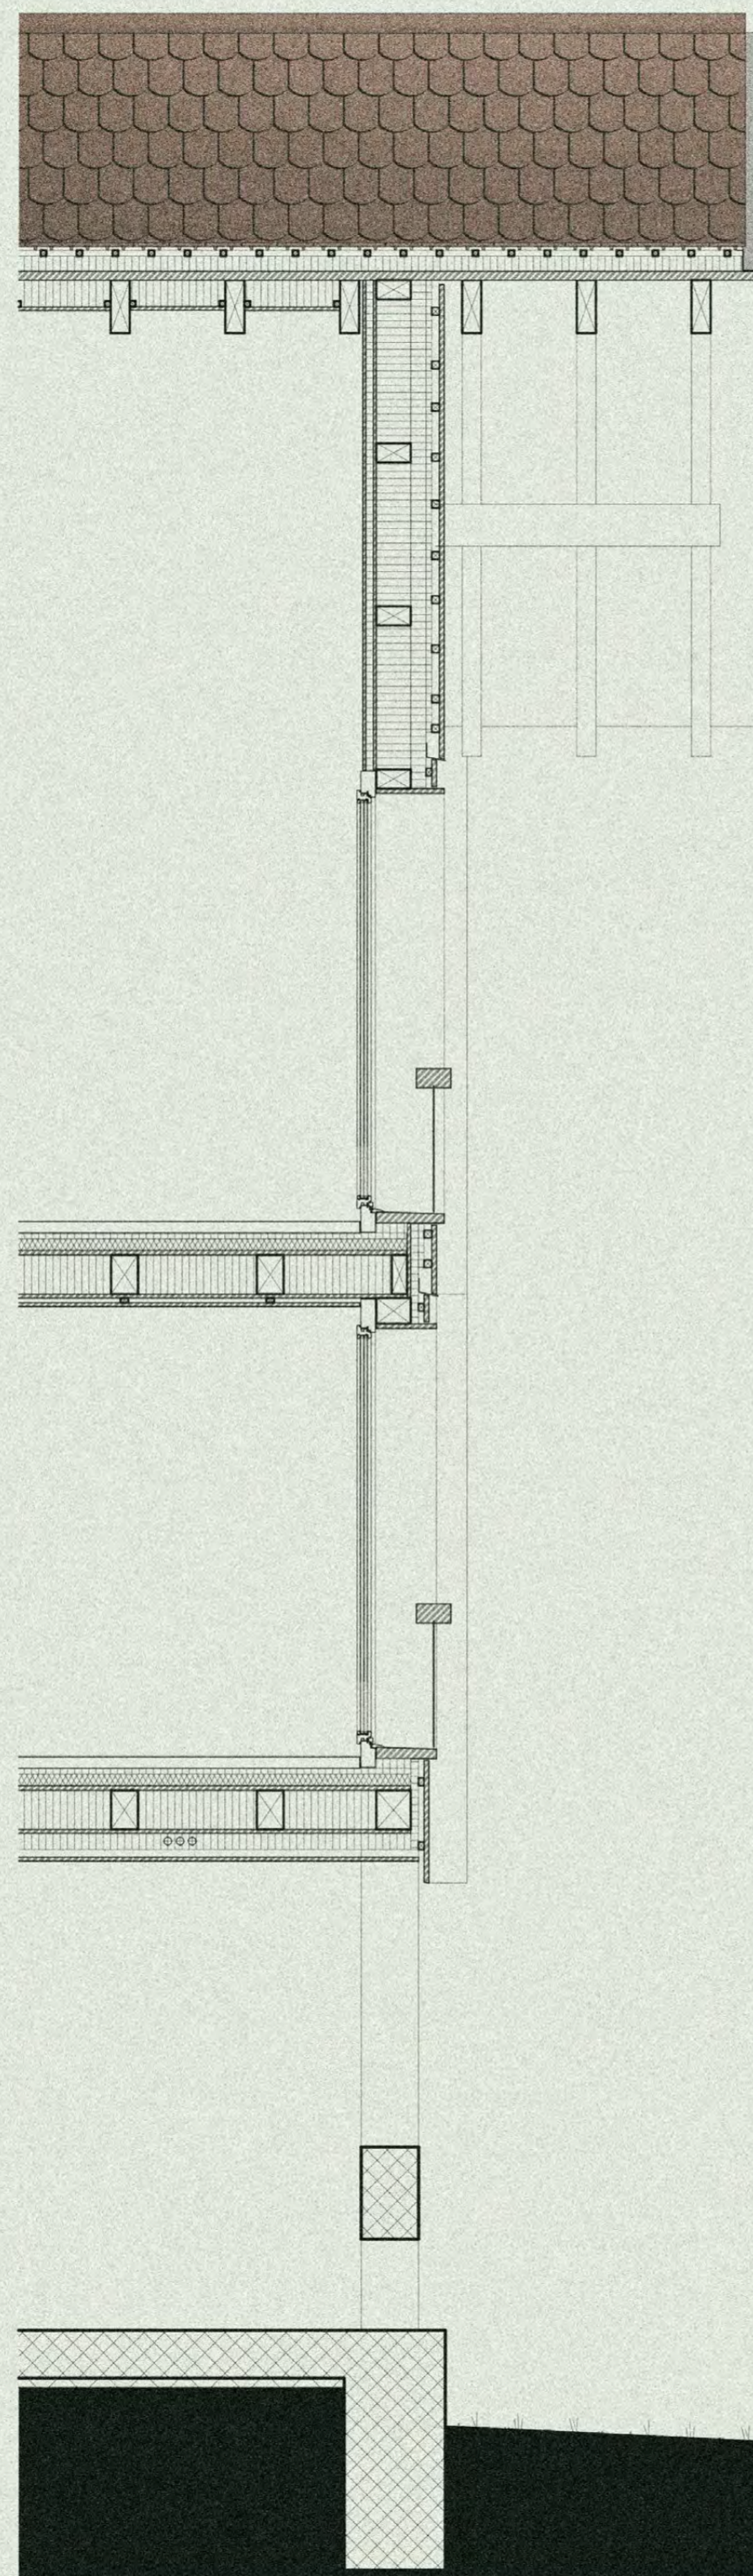
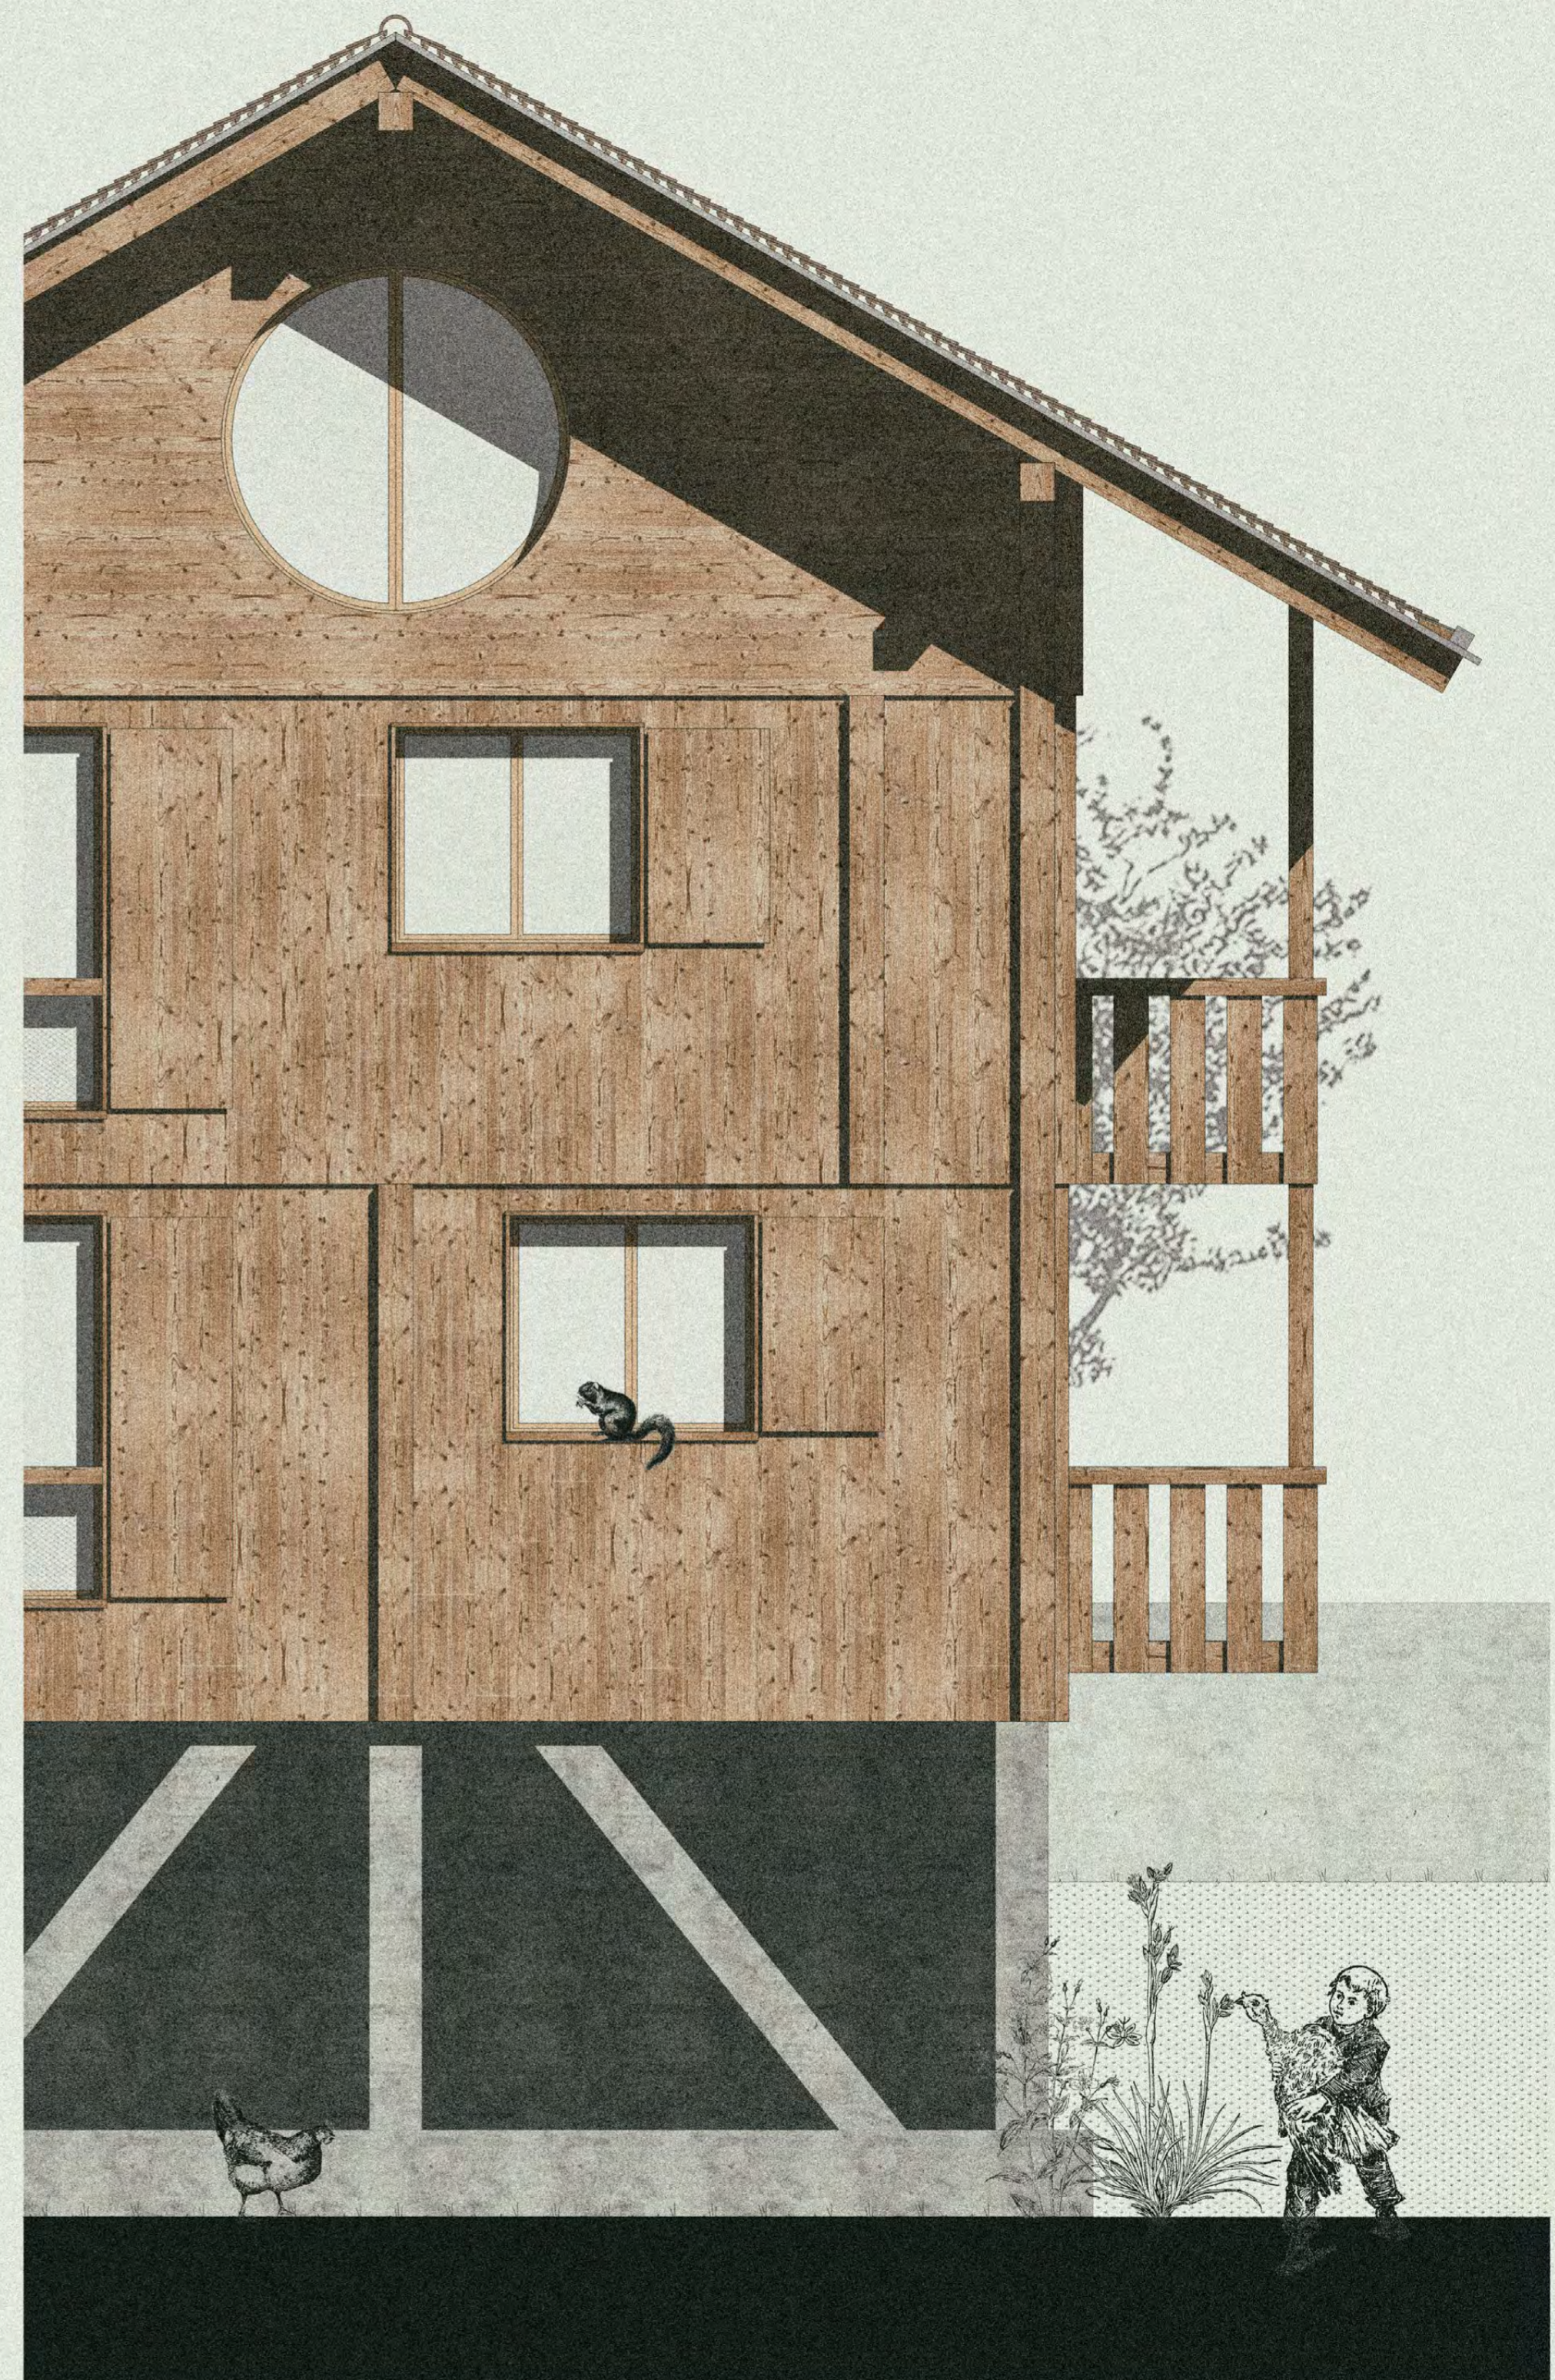
Fassadenschnitt Gemeinschaftshaus

Dachaufbau

Bieberschwanzziegel	-
Ziegellattung	30mm
Konterlattung	50mm
Unterdachbahn	-
Pavatex Unterdach	40mm
Sparrenlage	240mm
Wärmedämmung	160mm
Dampfbremse	-
Fichtenschalung	20mm

Wandaufbau

Fichtenschalung Vertikal	25mm
Hinterlüftung	40mm
Holzrost ausgedämmt	80mm
Holzständer ausgedämmt	180mm
OSB Luftdicht abgeklebt	15mm
Installationsrost ausgedämmt	40mm
Fichtenschalung	20mm

Bodenaufbau

Unterlagsboden	60mm
Trennlage	-
Trittschalldämmung	30mm
Splittbeschwerung	60mm
Dreischichtplatte	27mm
Balkenlage ausgedämmt	220mm
Duripanel	20mm
Installationsrost	40mm
Fichtenschalung	20mm
