# Leben am Fluss

Räume im Spannungsfeld von  
Natur und Infrastruktur

Thesisbuch

Frühlingssemester 2024

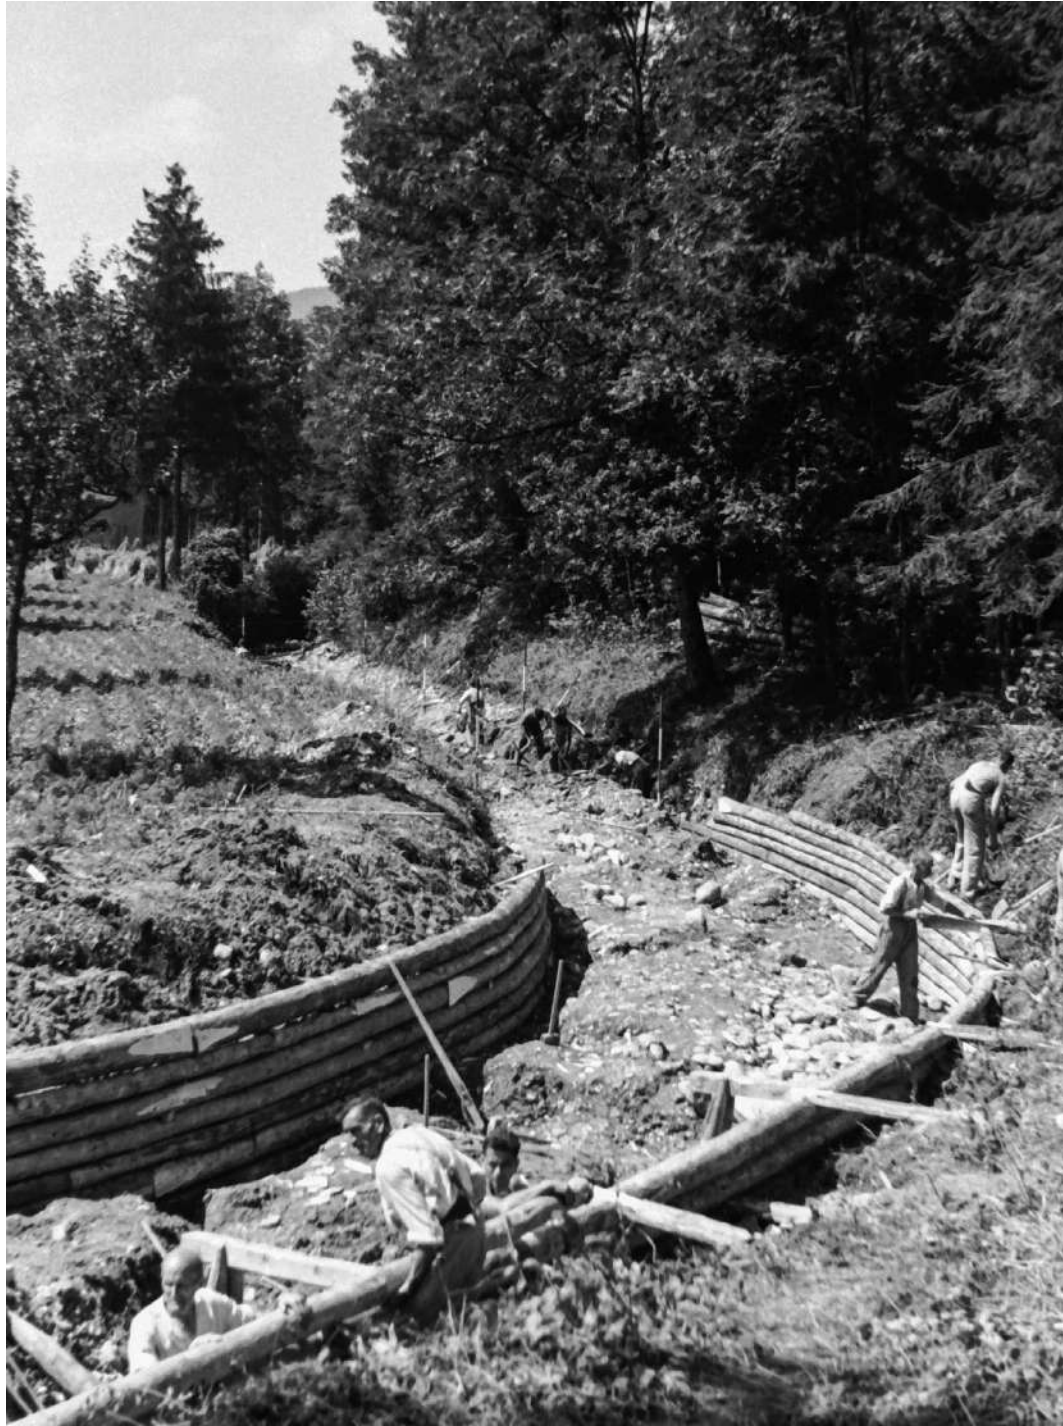
**Nr. 5** Aufnahme von 1940 aus dem Archiv der Alcoswiss in Schachen. Der Flusslauf der Kleinen Emme, verbaut durch Längswuhren, wie die Vielzahl der am Ufer sichtbaren Rundholzquerschnitte erkennen lassen. Gemäss dem Buch "Die Geschichte der Zwingsgemeinden Malters, Blatten und Brunau" schlossen sich schon vor dem 16. Jahrhundert die einzelnen Landwirtschaftshöfe rund um das Gebiet der heutigen Gemeinde Malters zusammen, um der Kleinen Emme Weideland abzugewinnen. Das Zwingsbuch vermittelt einen Eindruck des ständigen Kampfes mit dem Fluss. Alle Höfe hatten sich an den Verbauungsarbeiten zu beteiligen, durften aber dafür ihr Vieh auf der Allmend grasen lassen.<sup>2</sup> Auch die Verteilung des Holzes in den Schachenwäldern entlang des Flusses war klar geregelt. Das Holz durfte nur zum "Wuhren", zum "Stegen" und zum Wiederaufbau von Bauten im Brandfall genutzt werden.<sup>3</sup> Blieb Holz übrig oder wurde bei einem Gewitter Schwemmholz angeschwemmt, wurde dies unter den Zwingsgenossen verteilt.<sup>4</sup> Die Zwingsgemeinde übernahm mit der Zeit auch weitere öffentlich relevante Aufgaben. So kümmerte sich diese

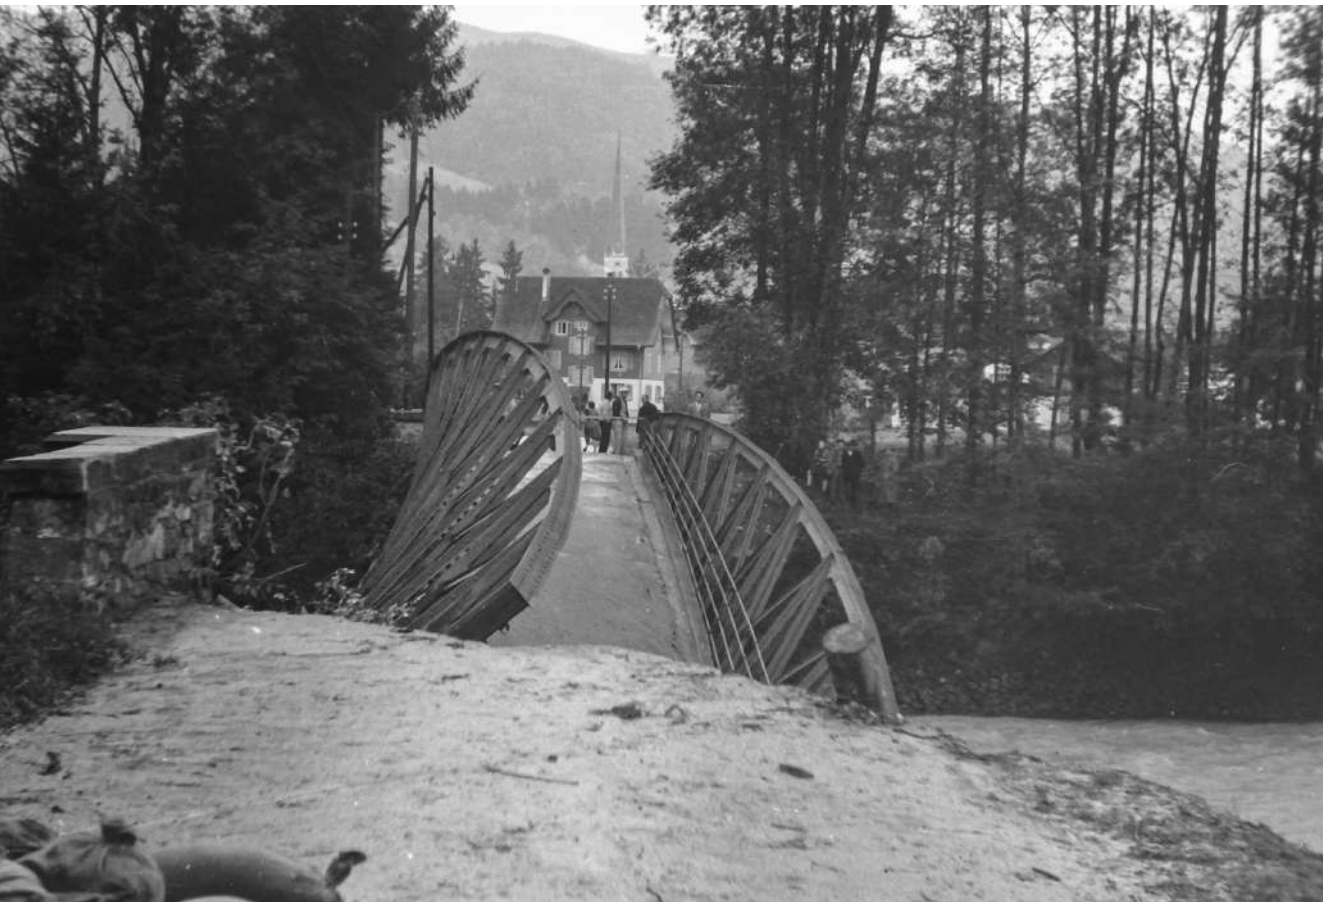
*Nr. 11*

**Nr. 11** Das Bild hält einen weiteren beträchtlichen Schaden, herbeigeführt 1954 durch Hochwasser fest. Die Fundamente der einzigen Brücke im Dorfbereich von Malters wurden vom herbeirauschenden Wasser unter- und hinterspült und haben schlussendlich zum Kollaps der Stahlfachwerbrücke geführt.

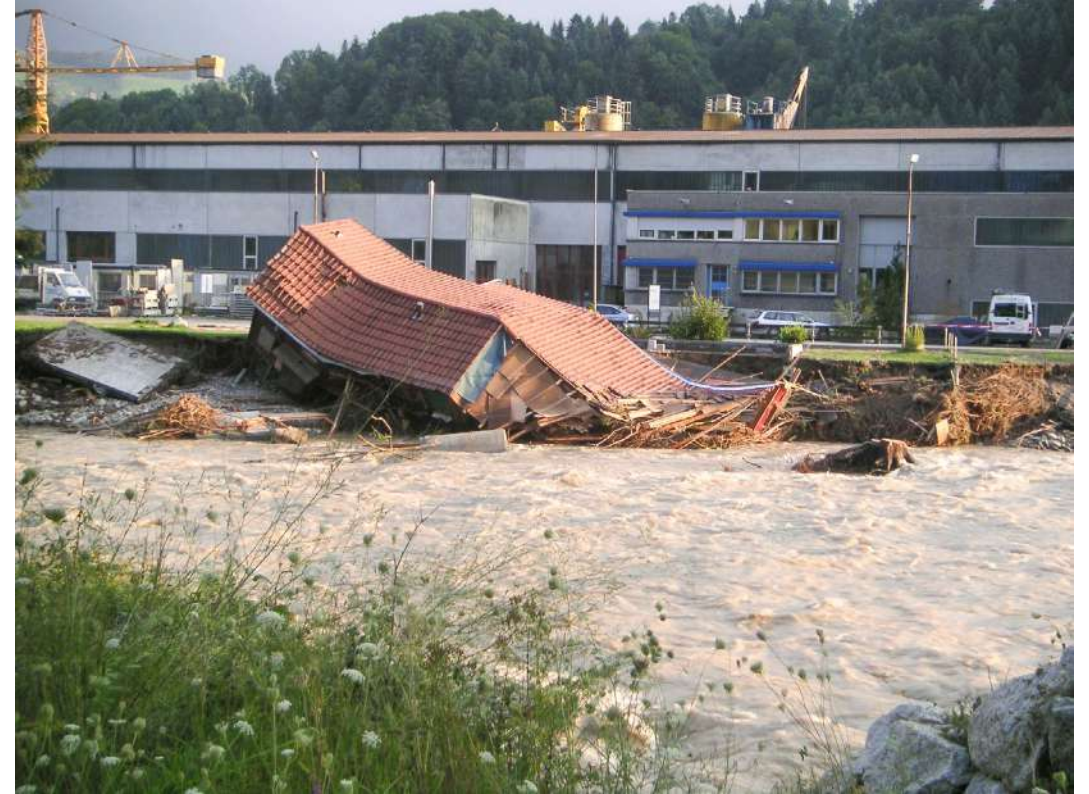
*Nr. 21*

**Nr. 21** Auch auf dieser Aufnahme aus dem Feuerwehr Archiv ist eine durch die Flut entstandene Schadensituation

zu erkennen. Bauten, welche im Laufe der Zeit immer näher am Fluss erstellt wurden, rissen die Wassermassen einfach mit. Auch hier wurden zuerst die Fundamente hinter- und unterspült, was zu einem Absacken des Gebäudes führte. Schlussendlich wurden die Teile des Hauses, welche mit den Wassermassen direkt in Berührung kamen, mitgerissen.

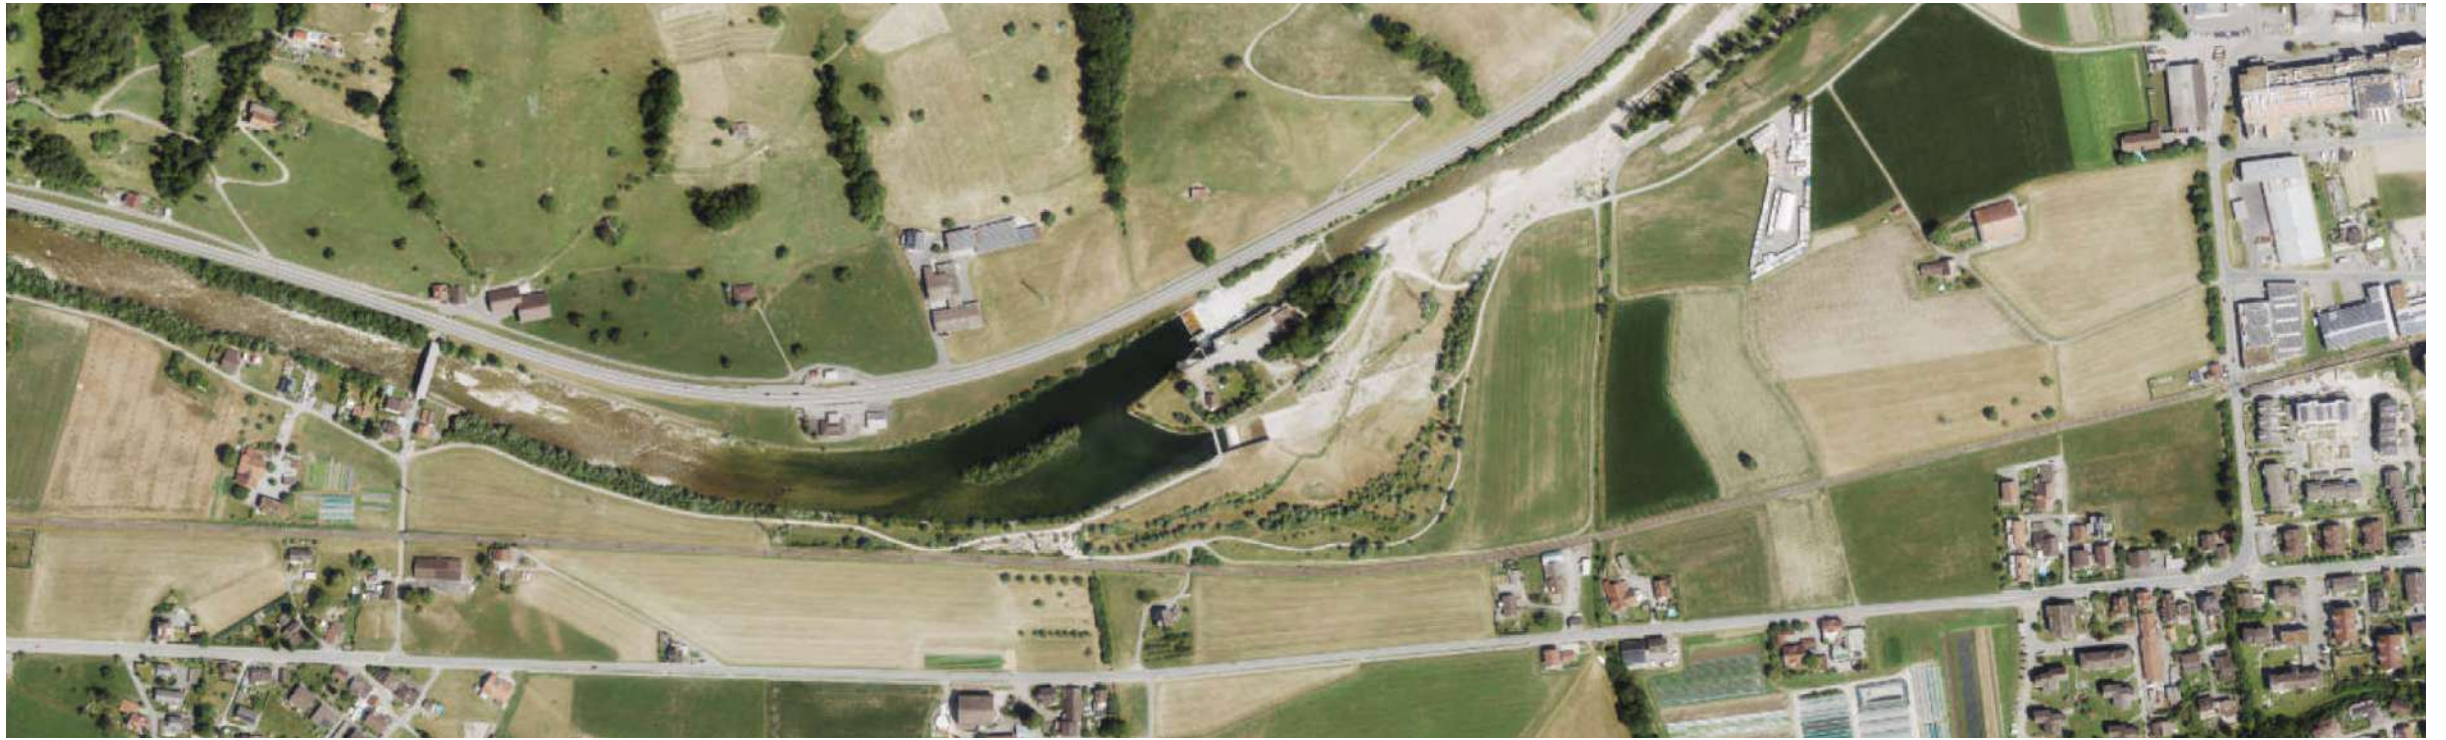
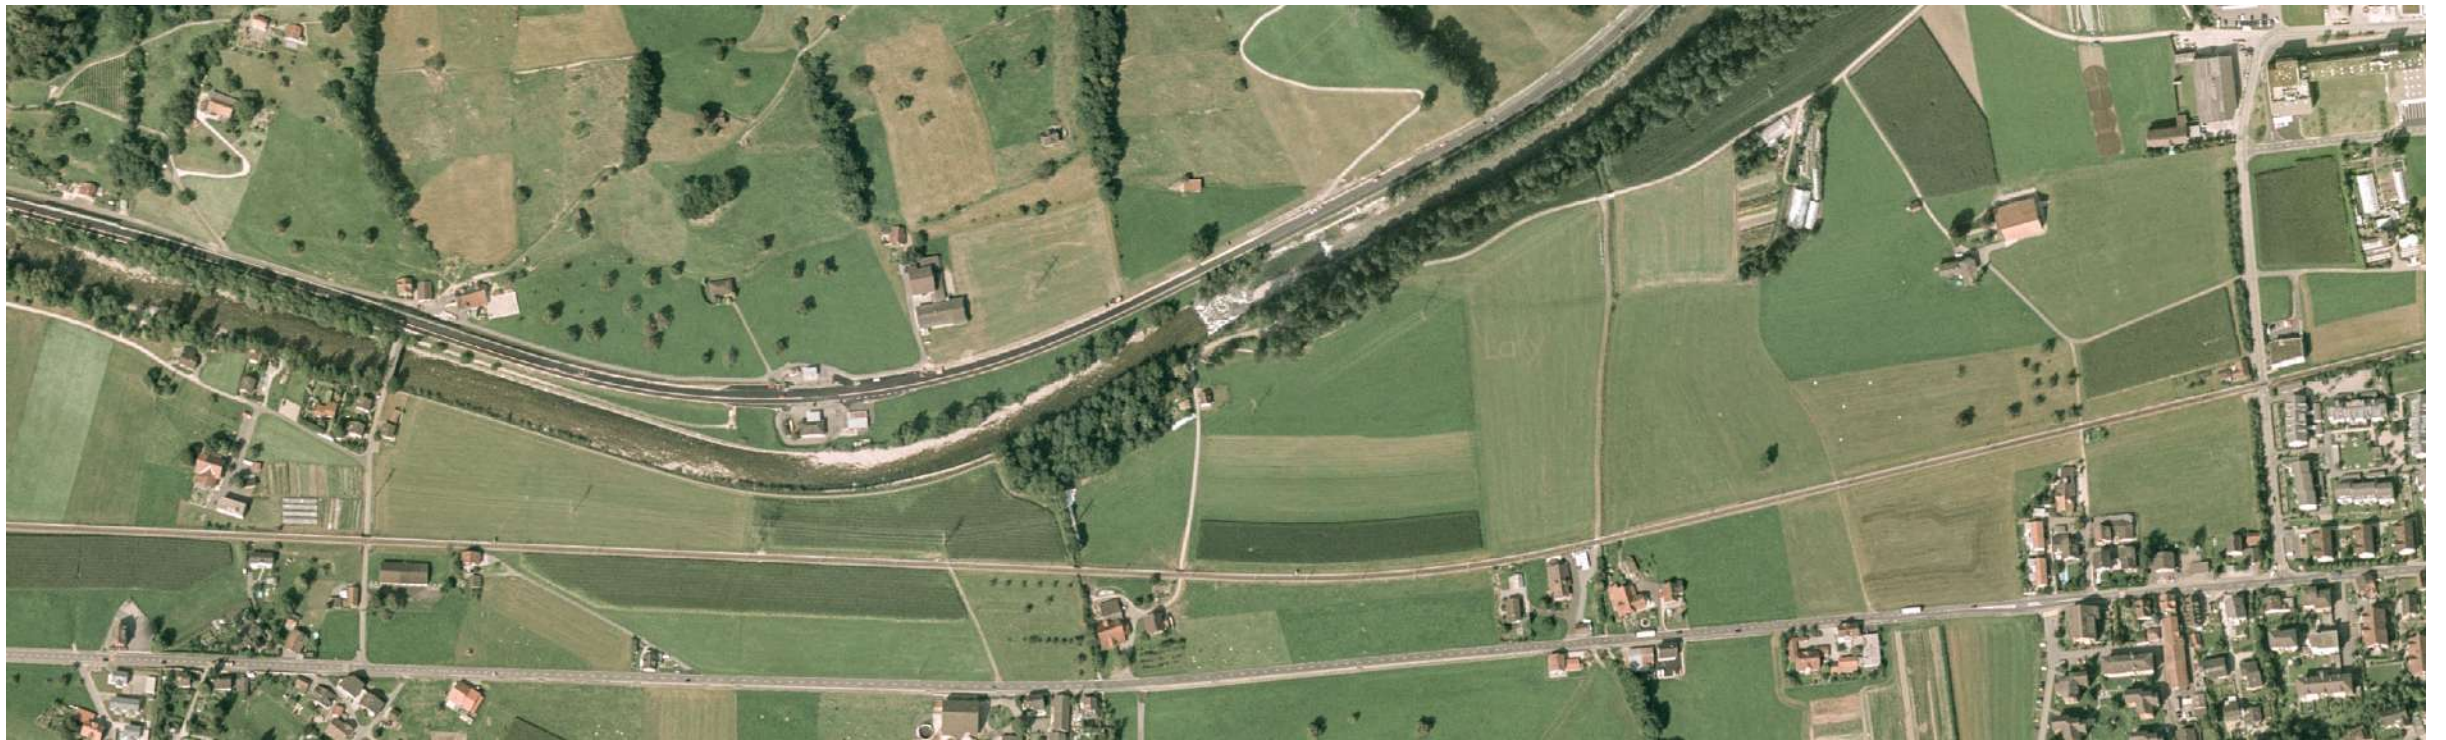
Nr. 22

**Nr.22** Der Vergleich der beiden Luftbilder von 2023 (oben) und 2004 (unten) zeigt deutlich die Veränderungen die in den letzten 20 Jahren im Bereich Ettisbühl stattgefunden haben. Die beim Hochwasser hinterspülten und zerstörten Kanalisierungsbauwerke wurden entfernt, wo diese noch nicht weggespült waren. Die Uferböschungen wurden abgeflacht und mit grossen Steinblöcken versehen. Der rasch eintretende pflanzliche Bewuchs führt zu einer selbstständigen Befestigung der Uferböschung. Die Gerinnebreite wurde von knapp 30 Meter auf rund 50 bis 60 Meter aufgeweitet. Wo sich früher das Stauwehr "Schwelli" befand, wurde ein Flusskraftwerk erstellt, welches eine mittlere Jahresproduktion von rund 4.5 Mio kWh aufweist, was dem Verbrauch von rund 1'000 Haushalten entspricht. Zwischen dem bisherigen Flusslauf und der Bahntrasse wurde eine Schwemmholz-Rückhalteanlage errichtet. Bei Hochwasser wird die entsprechende Stauklappe geöffnet und das im Aussenbereich der Kurve schneller fliessende Wasser wird durch die Schwemmholz-Rückhalteanlage geleitet. Das Schwemmholz wird aufgrund der Fliehkraft auf die schneller fliessende Kurvenaußenseite getrieben und gelangt dadurch zur Rückhalteanlage.

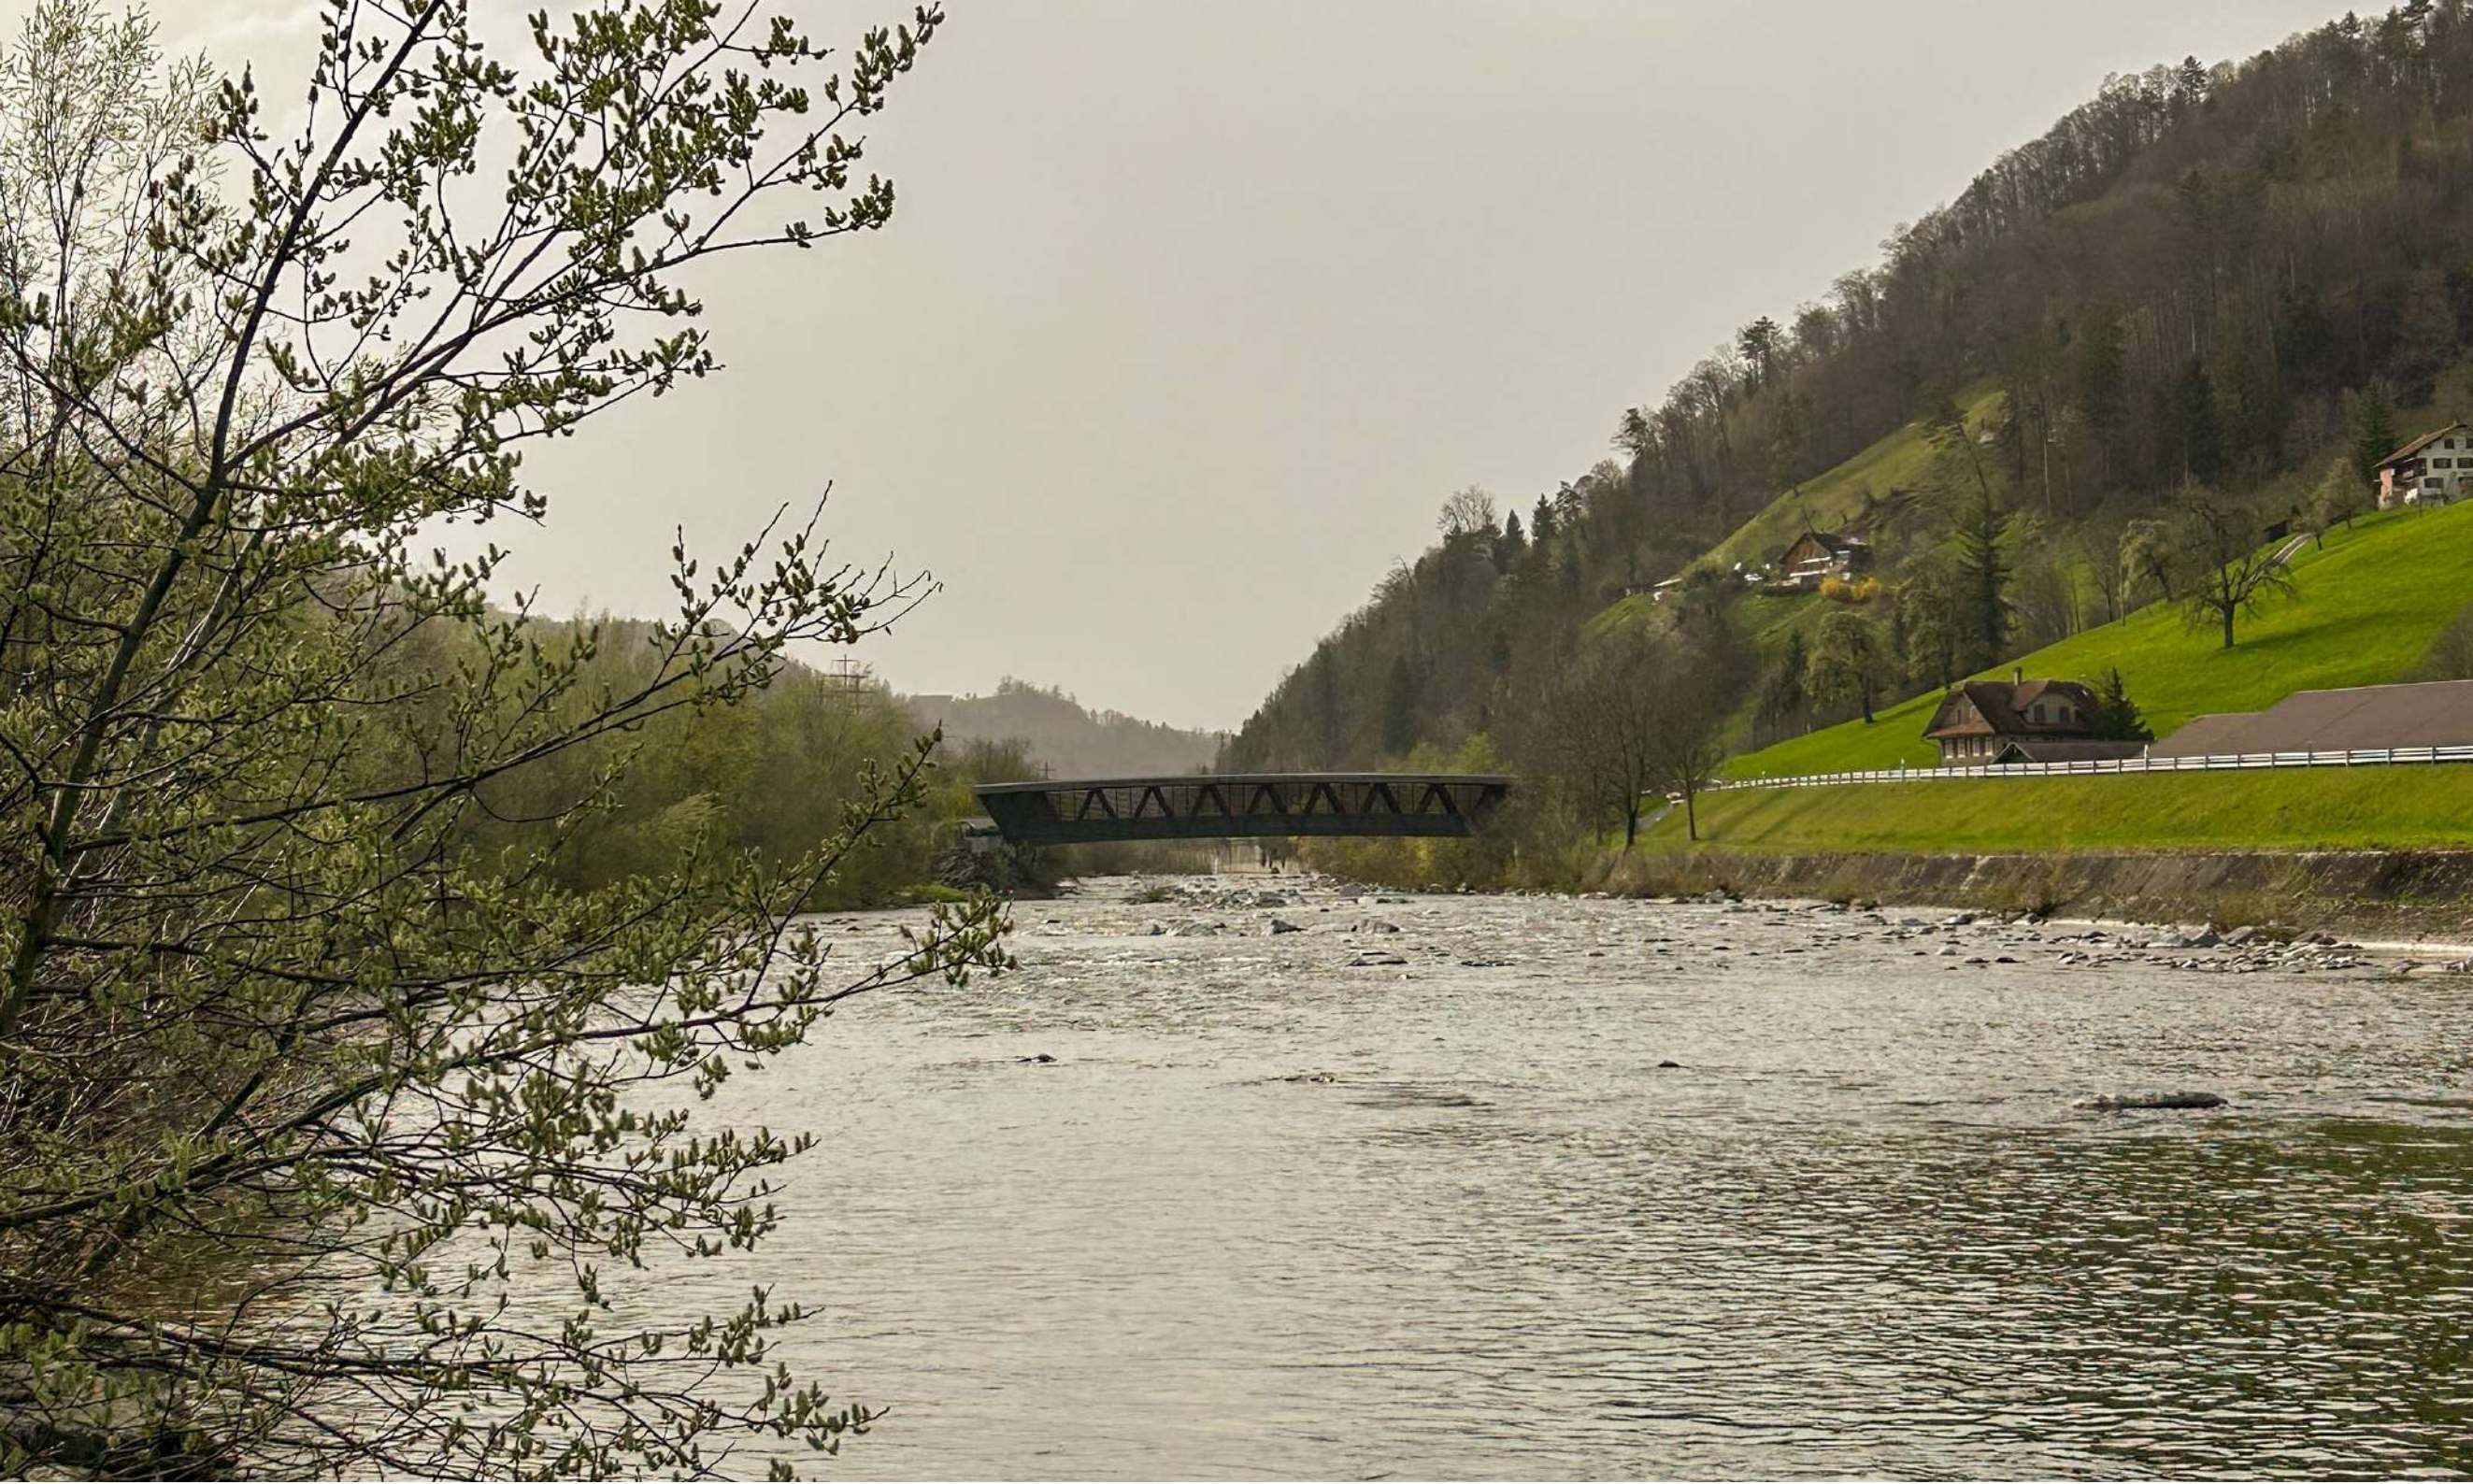
*Nr. 25*

**Nr.25** Die alte gedeckte Enniger Holzbrücke wurde beim Hochwasser 2005 mitgerissen. Als Sofortmassnahme haben Militäreinheiten eine mobile Brücke errichtet, welche 2010

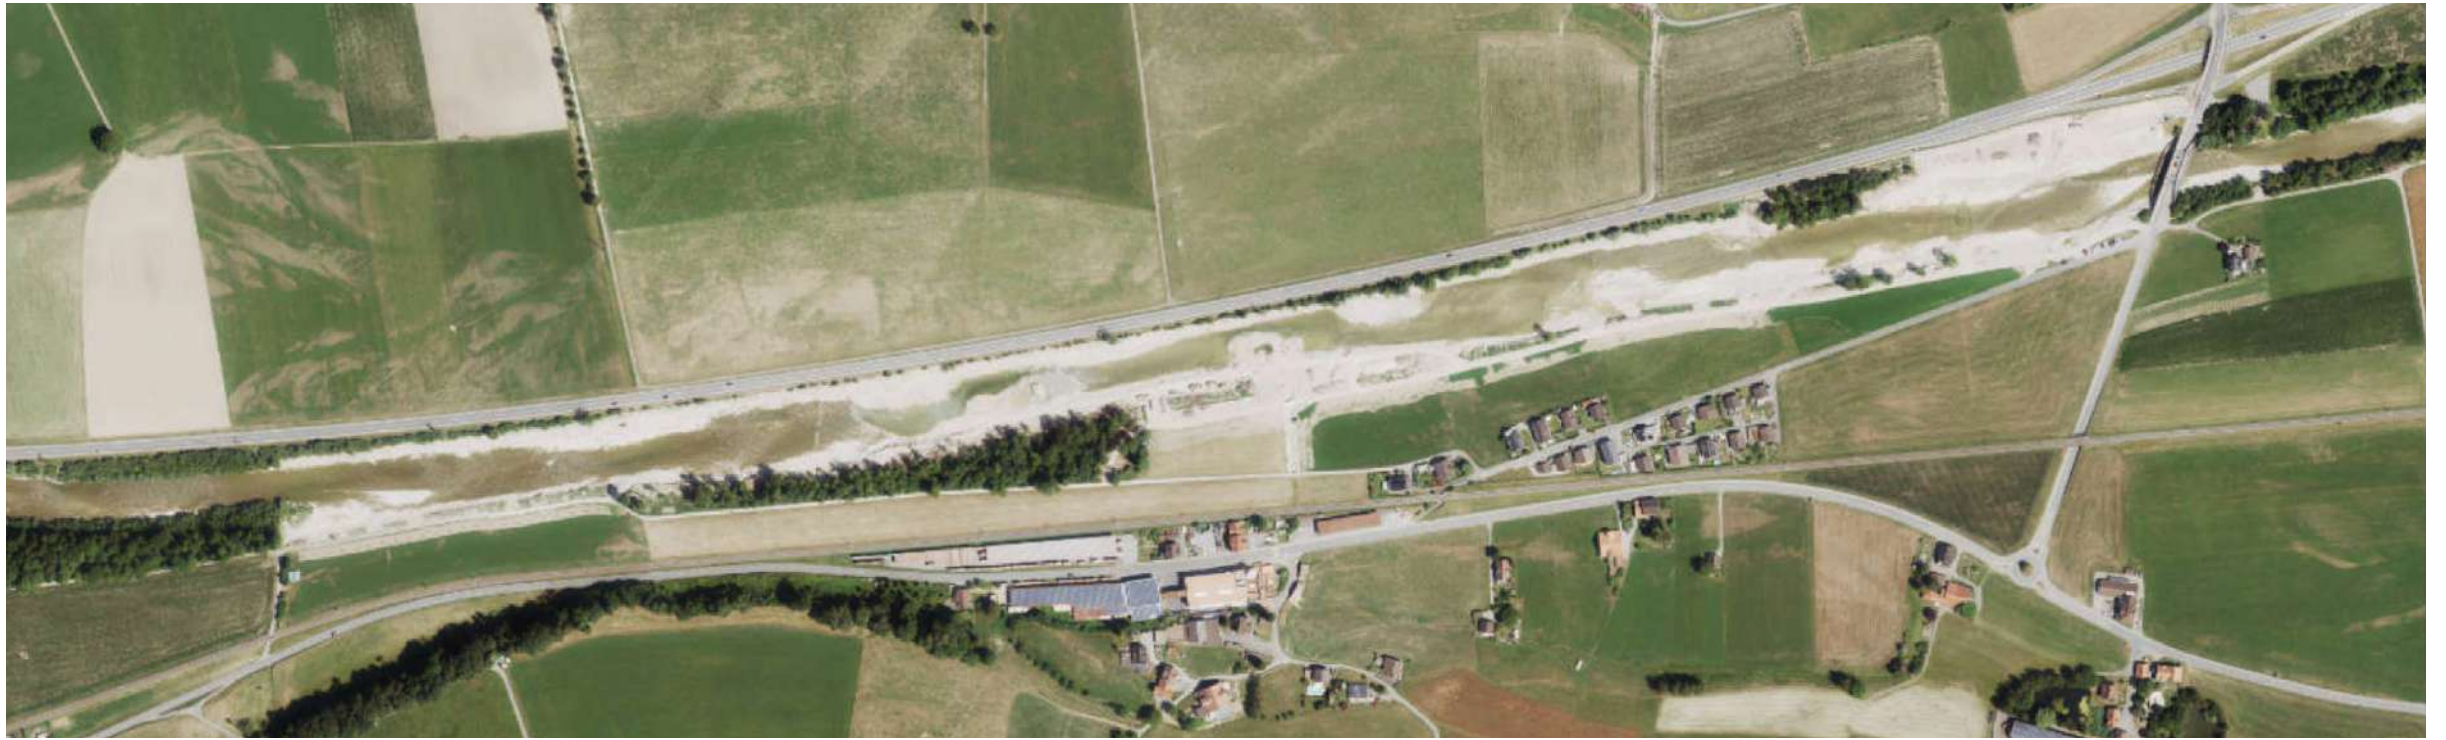
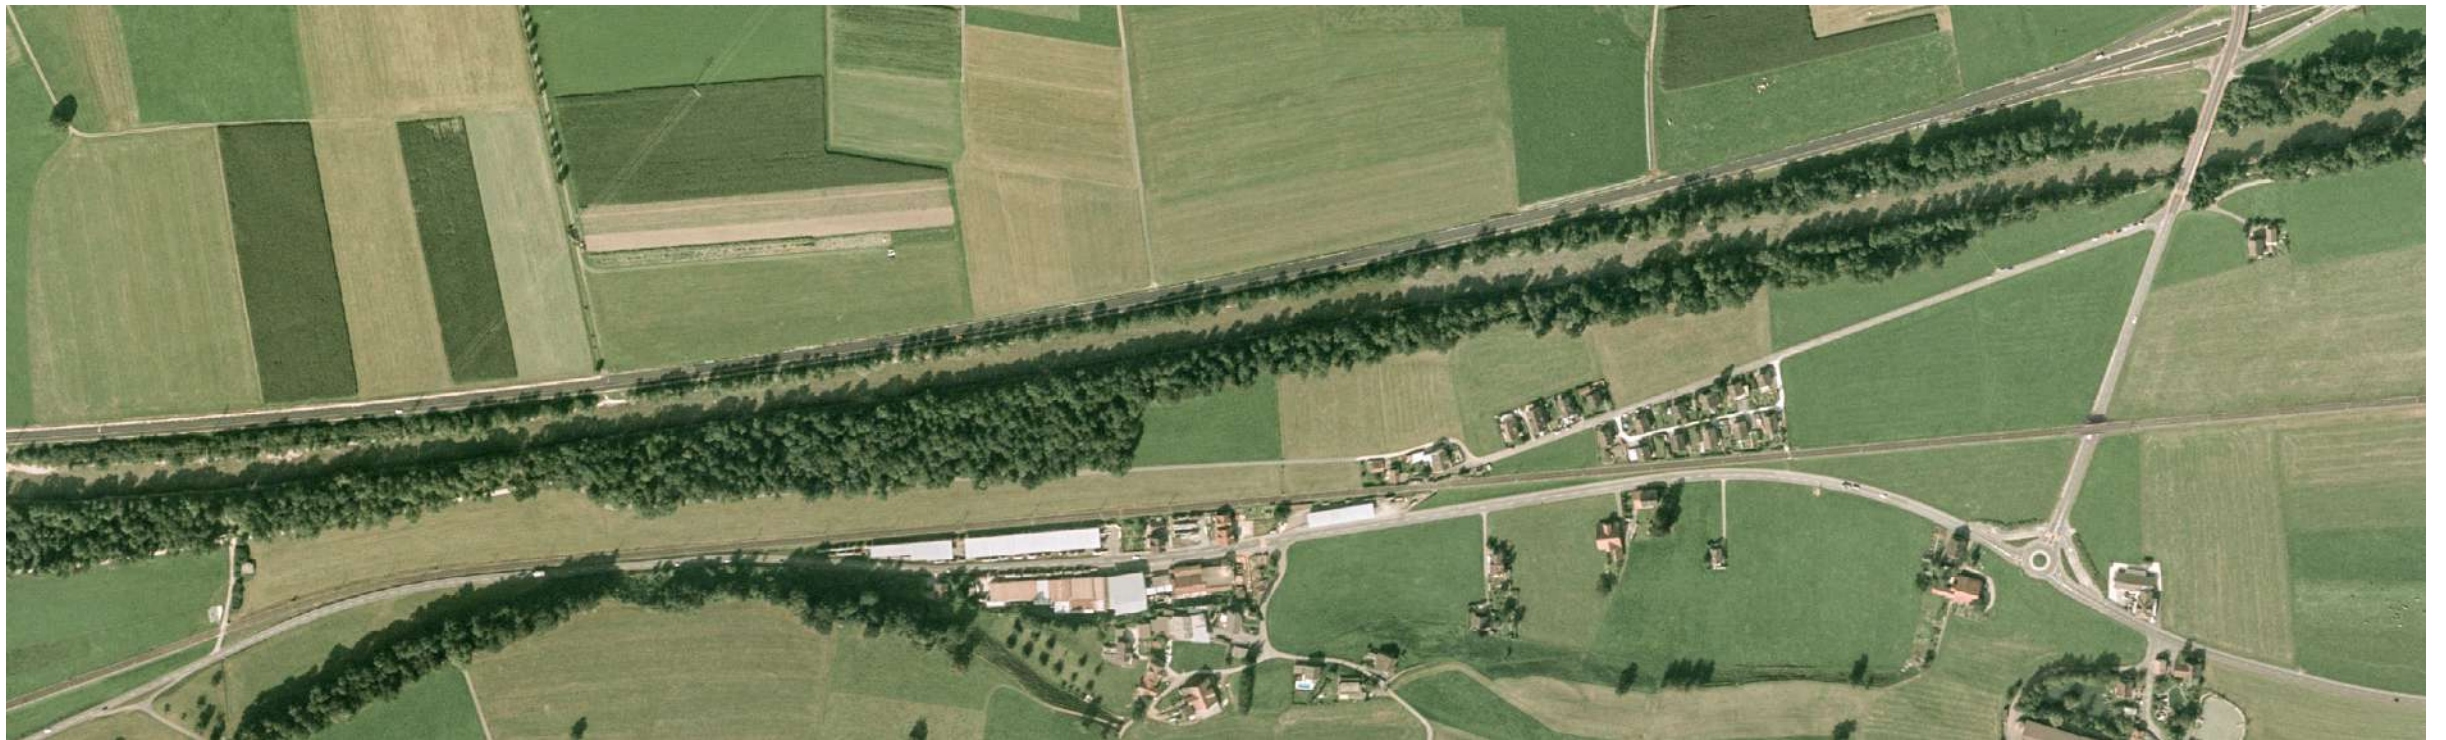
Nr. 30

**Nr. 30** Der Vergleich der beiden Luftbilder von 2023 (oben) und 2004 (unten) zeigt die in den letzten knapp zwei Jahren entstandenen Veränderungen im Bereich Stägmättli. Auch in diesem Bereich wurde, wie im Projektbericht Hochwasserschutz und Renaturierung Kleine Emme und Reuss von 2010 vorgesehen, eine Verbreiterung der Gerinnebreite von knapp 30m auf rund 60m vorgenommen.<sup>9</sup> In diesem Abschnitt hat der Fluss seit der Beschädigungen der seitlichen Flussverbauungen 2005 sich immer wieder selber bei Hochwasser gewisse Teile des Waldstreifens "genommen". Dabei wurde die abrupt freigelegte Uferböschung immer weiter unterspült, bis die sich oben befindlichen Bäume aufgrund der freigelegten Wurzelbereiche umkippten und im Fluss landeten. Dieses Phänomen findet selbstständig so lange statt, bis der Flussraum wieder genügend Kapazität aufweist, dass regelmässig (jährlich) auftretende Hochwassersituationen nicht mehr bis zu dieser Höhe reichen und damit der Uferbewuchs einen stabileren Oberflächenverbund herstellen kann, welcher dann bei grösseren Wassermengen auch resistenter sein kann.<sup>10</sup> Die am dortigen Abschnitt getroffenen Massnahmen haben bei der Bevölkerung, welche auch diesen Abschnitt oft als Spazier-, Wander-, und Veloweg nutzt, für Unverständnis gesorgt. In radikaler Weise wurden die verinnerlichten Naherholungsräume zuerst grösstenteils gerodet und im Anschluss mit schweren Baumaschinen umgewälzt. Beinahe sämtliche, den Uferweg säumenden Bäume wurden entfernt und lassen so aktuell einen nackten, auf Kies gebetteten Fluss zurück.

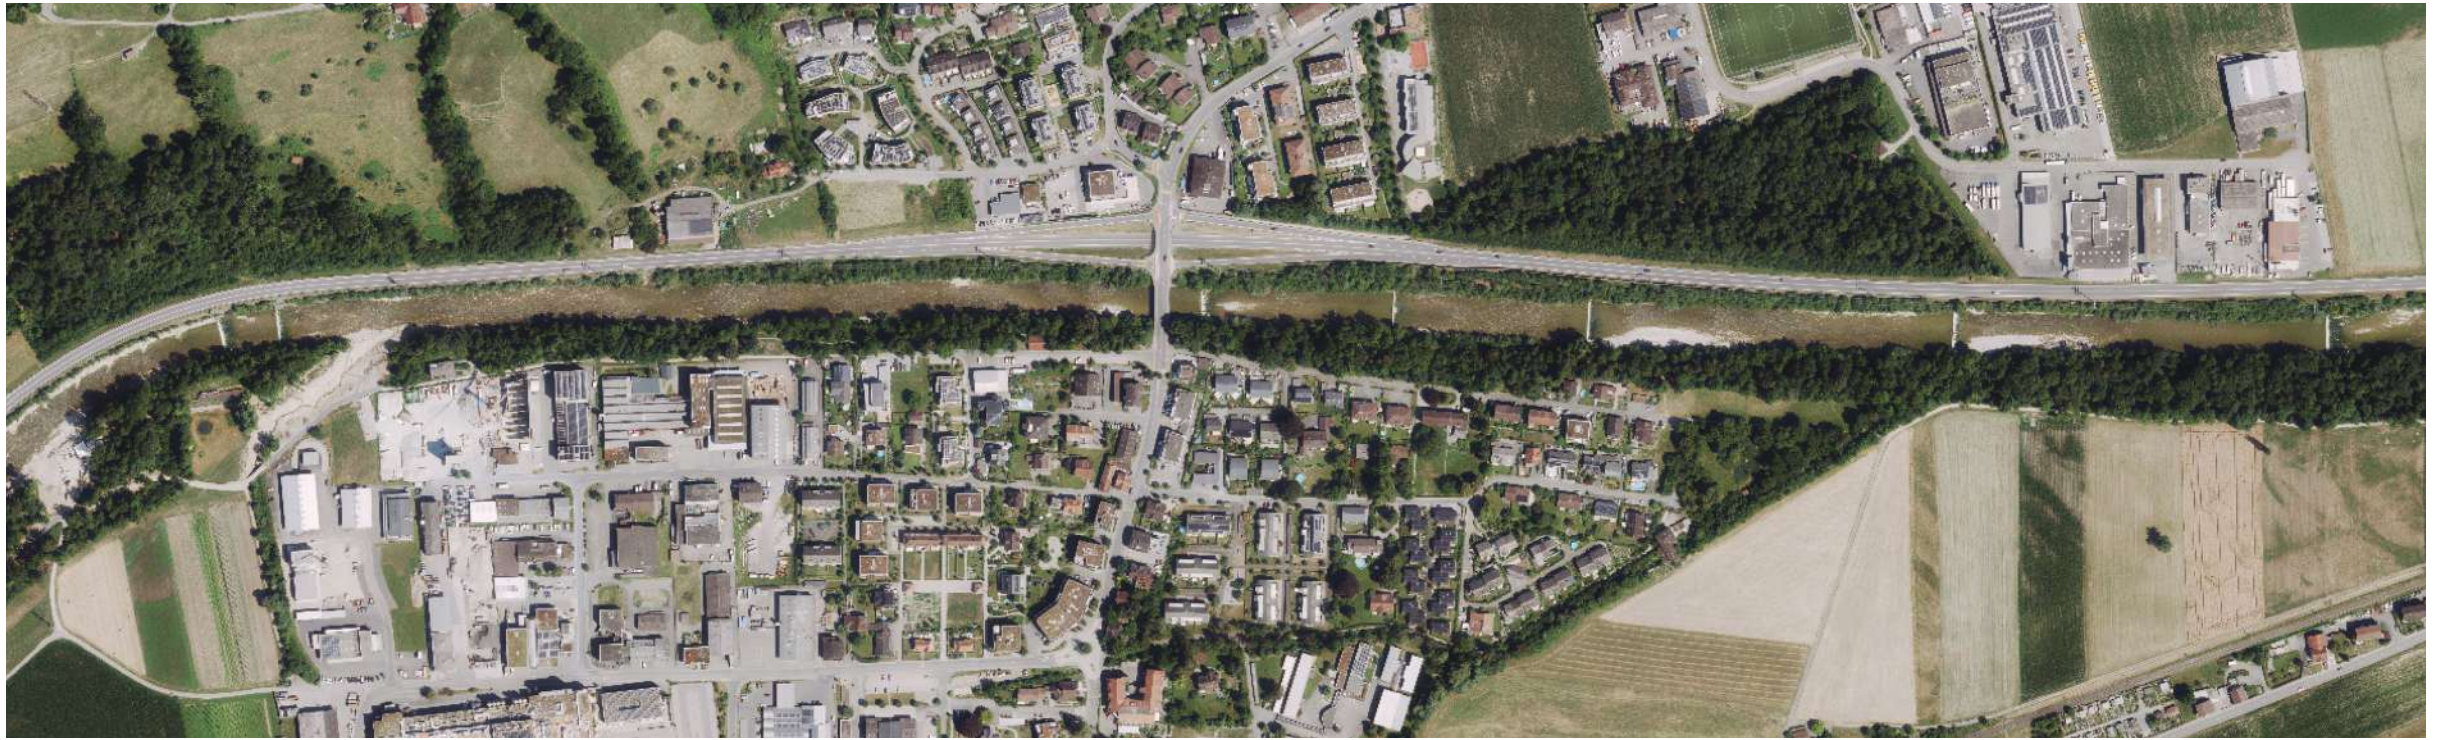
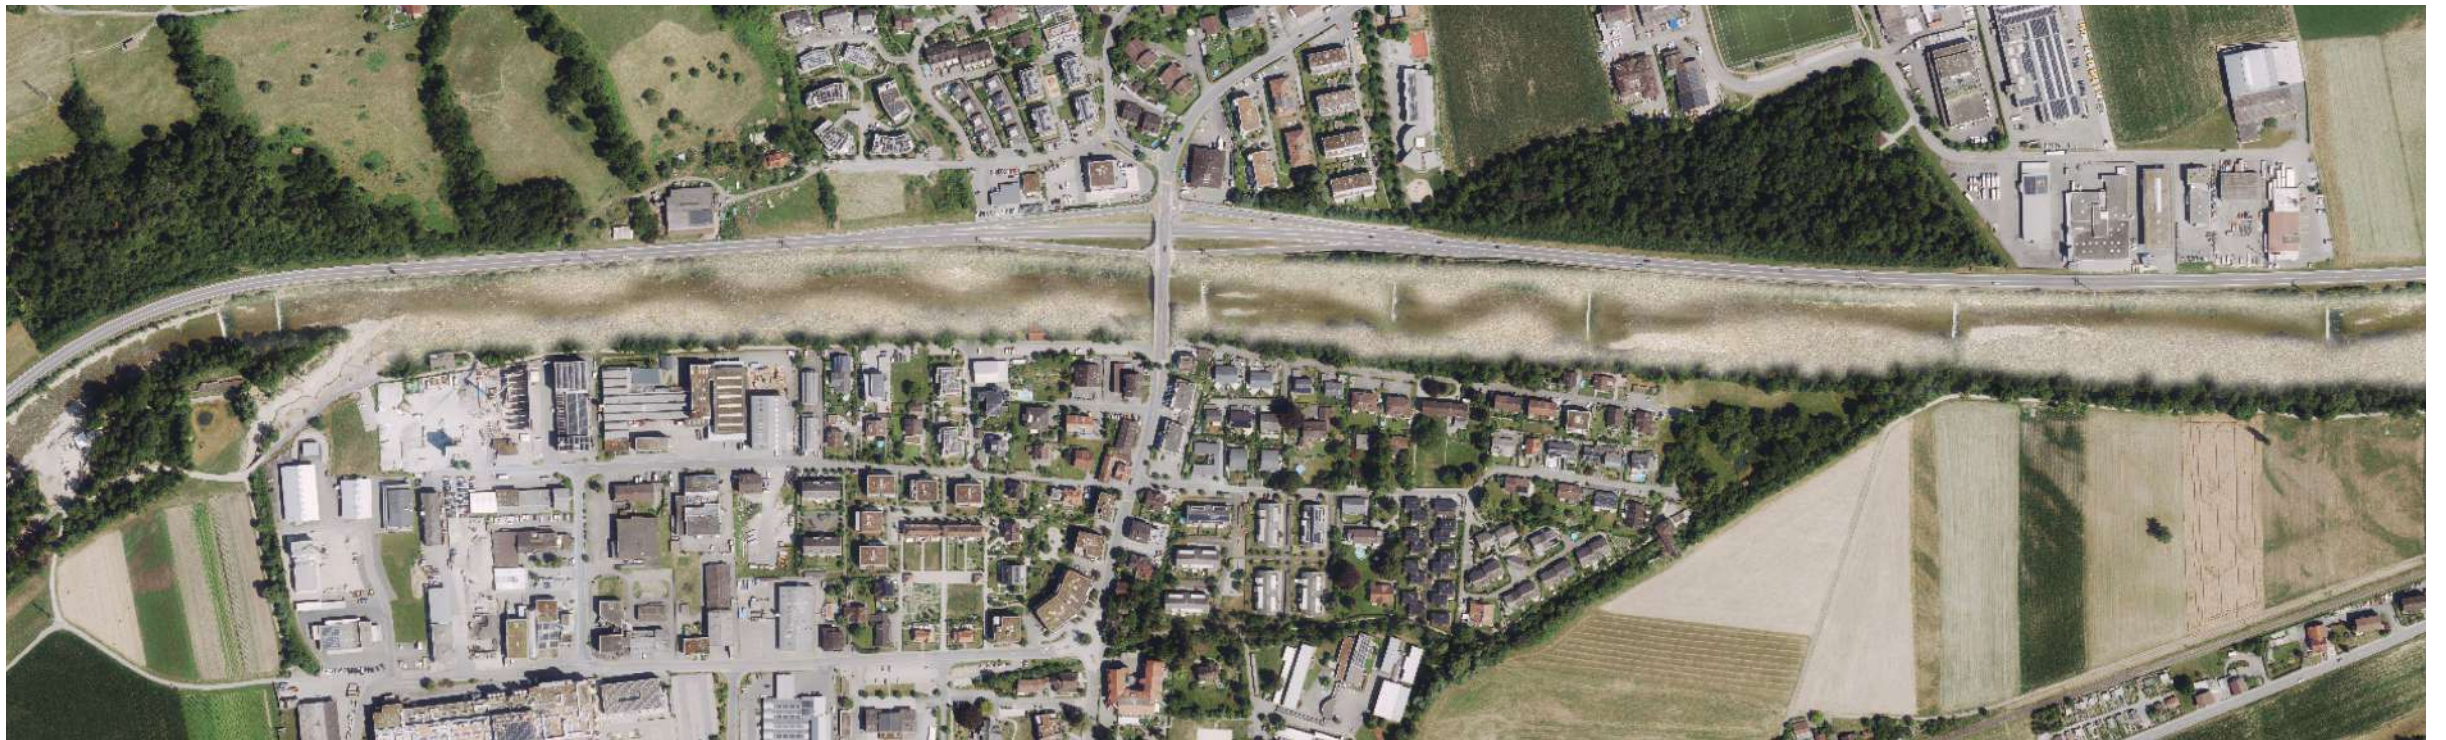
Nr. 40

**Nr. 40** Die Bildmontage (unten) zeigt die Auswirkungen der Massnahmen im Siedlungsbereich in Malters möglicherweise aussehen könnten. Der südliche Uferwald ist beinahe komplett gerodet.

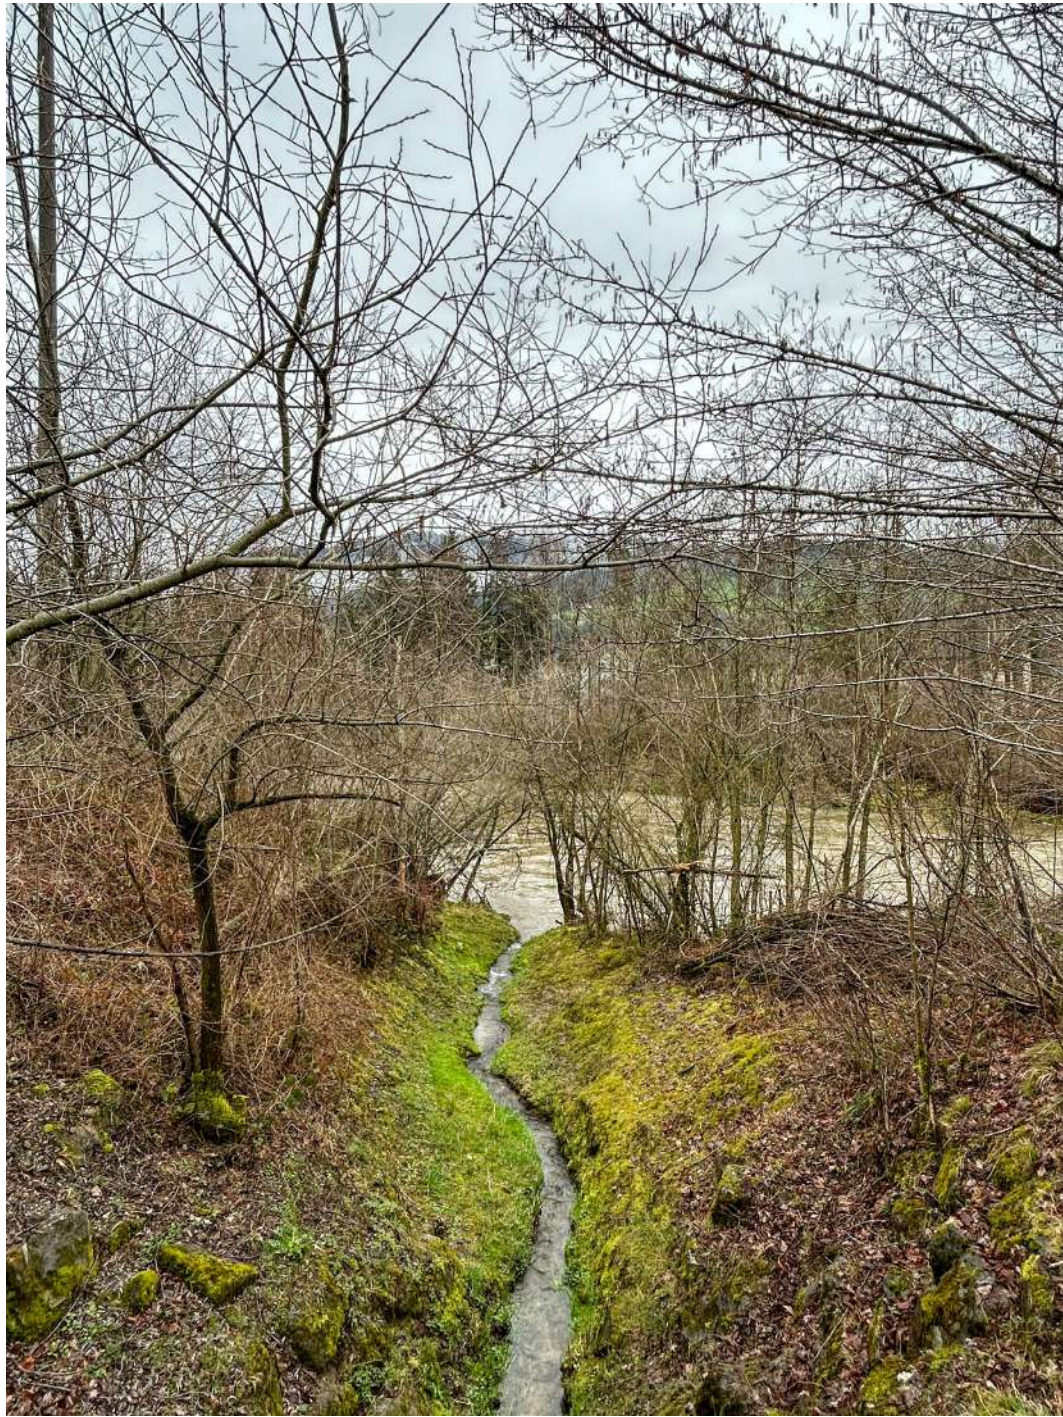
*Nr. 48*

**Nr. 48** Einer von acht eingedolten Bächen im betreffenden Abschnitt, welche jeweils nördlich der Autostrasse in ein unterirdisches Röhrensystem eingeleitet werden. Die Röhren sind unter der Strasse durchgeführt, wo dann die Bäche trostlos in die Kleine Emme plätschern. Diese Mündung der Bäche darf aus ökologischer Sicht als äusserst unbefriedigend beurteilt werden, denn es kann kaum Austausch zwischen den unterschiedlichen Ökosystemen stattfinden. Die Autostrasse und die mit ihr verbundene Eindolung der Bäche führt zu einer schwerwiegenden Trennung der Lebensräume zwischen dem Flussraum und der nördlich gelagerten Wald- und Wiesengebiete.
