# Leben am Fluss

Räume im Spannungsfeld von  
Natur und Infrastruktur

Thesisbuch

Frühlingssemester 2024

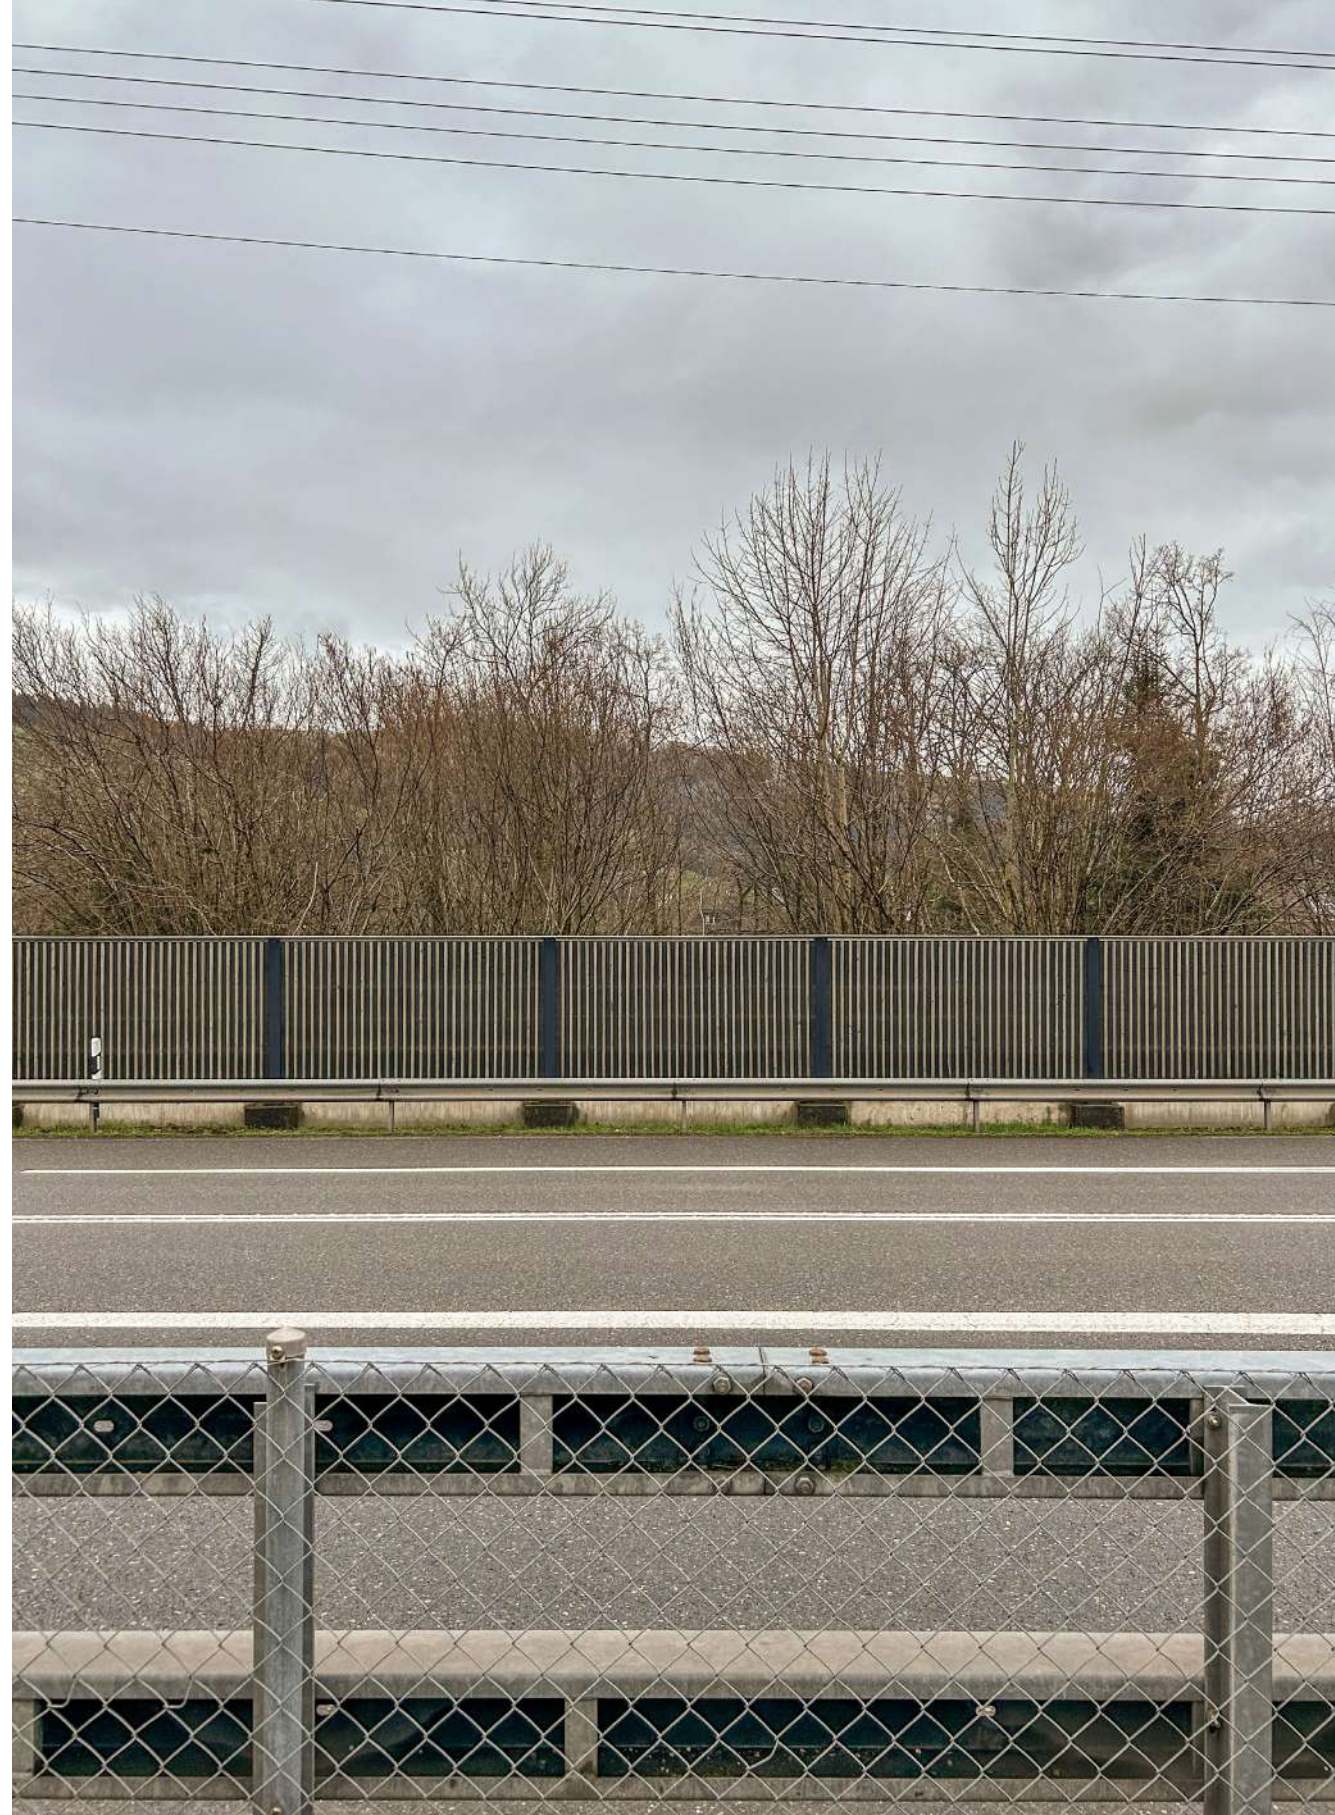
*Nr. 49*

**Nr. 49** Ein wohl den allermeisten bisher unbekannter Ort eröffnet sich hinter der Lärmschutzwand, welche entlang der Autostrassenausfahrt errichtet wurde.

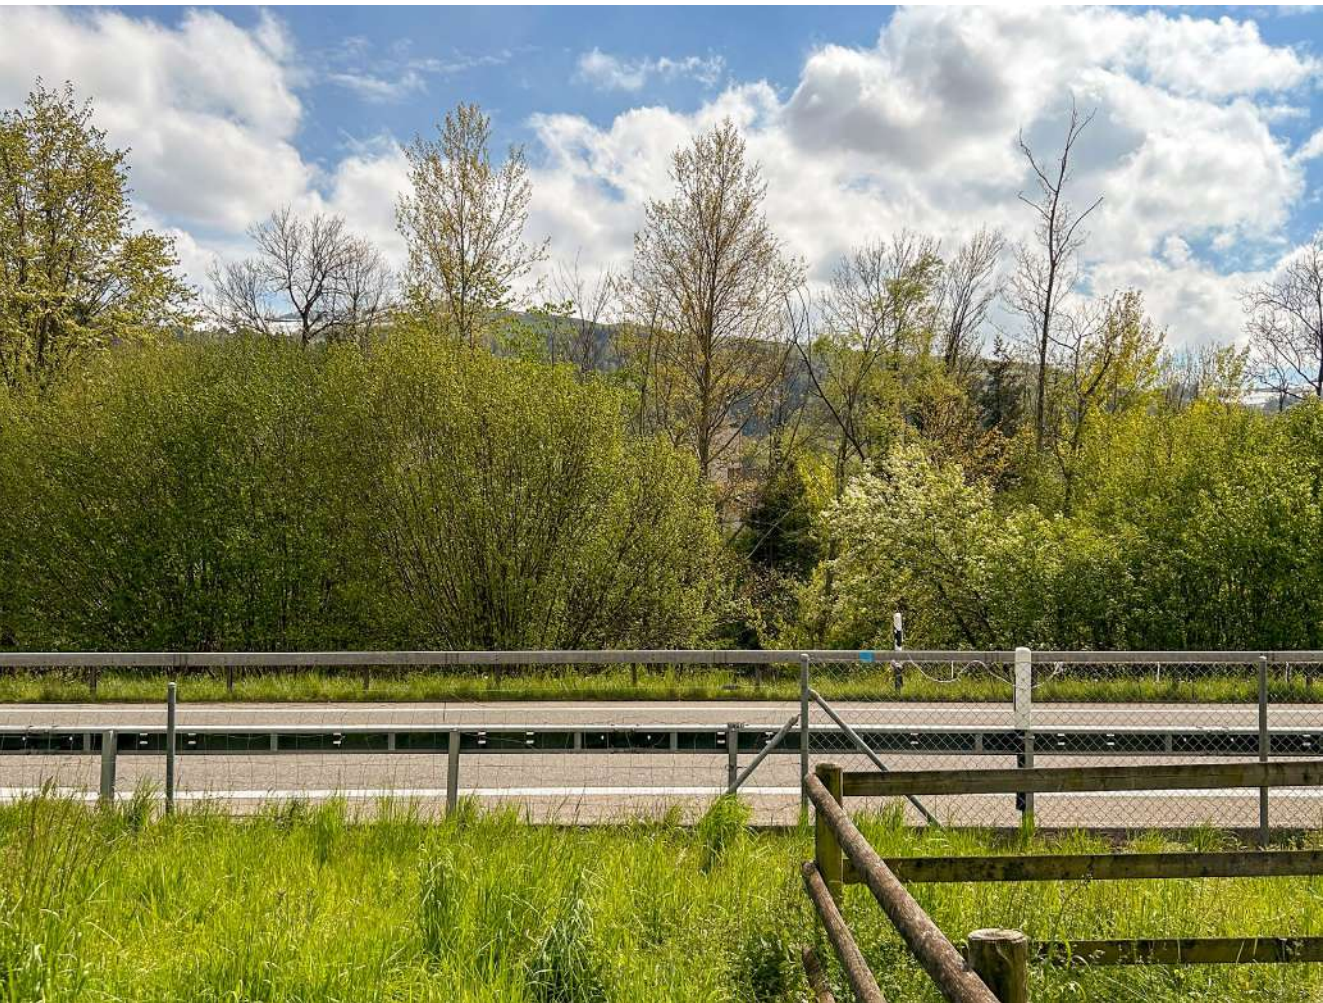
*Nr. 50*

**Nr. 50** Die "sichtbare" Seite der Lärmschutzwand ist Teil der über mehrere Stufen ausgebildeten, über mehrere Kilometer führenden Barriere. Über verschiedenste Massnahmen wie Zäune und Leitplanken wird verhindert, dass sich Menschen und Tiere auf die Autostrasse "verirren".

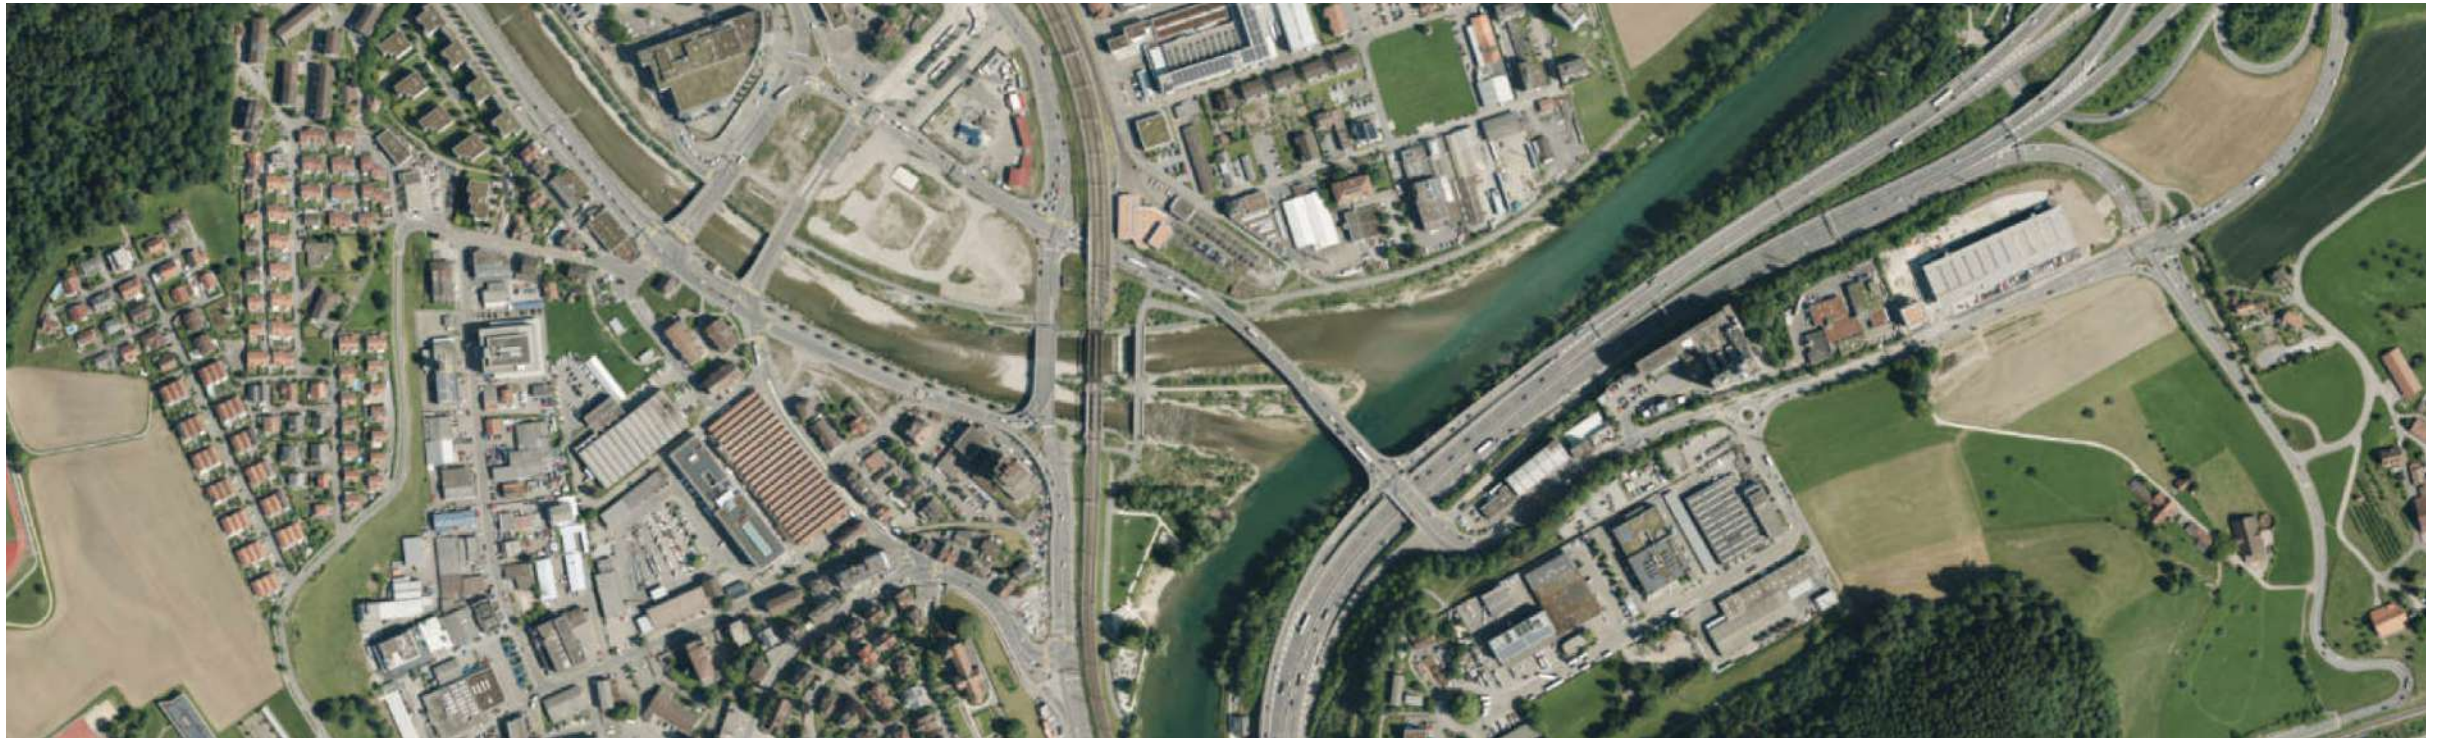
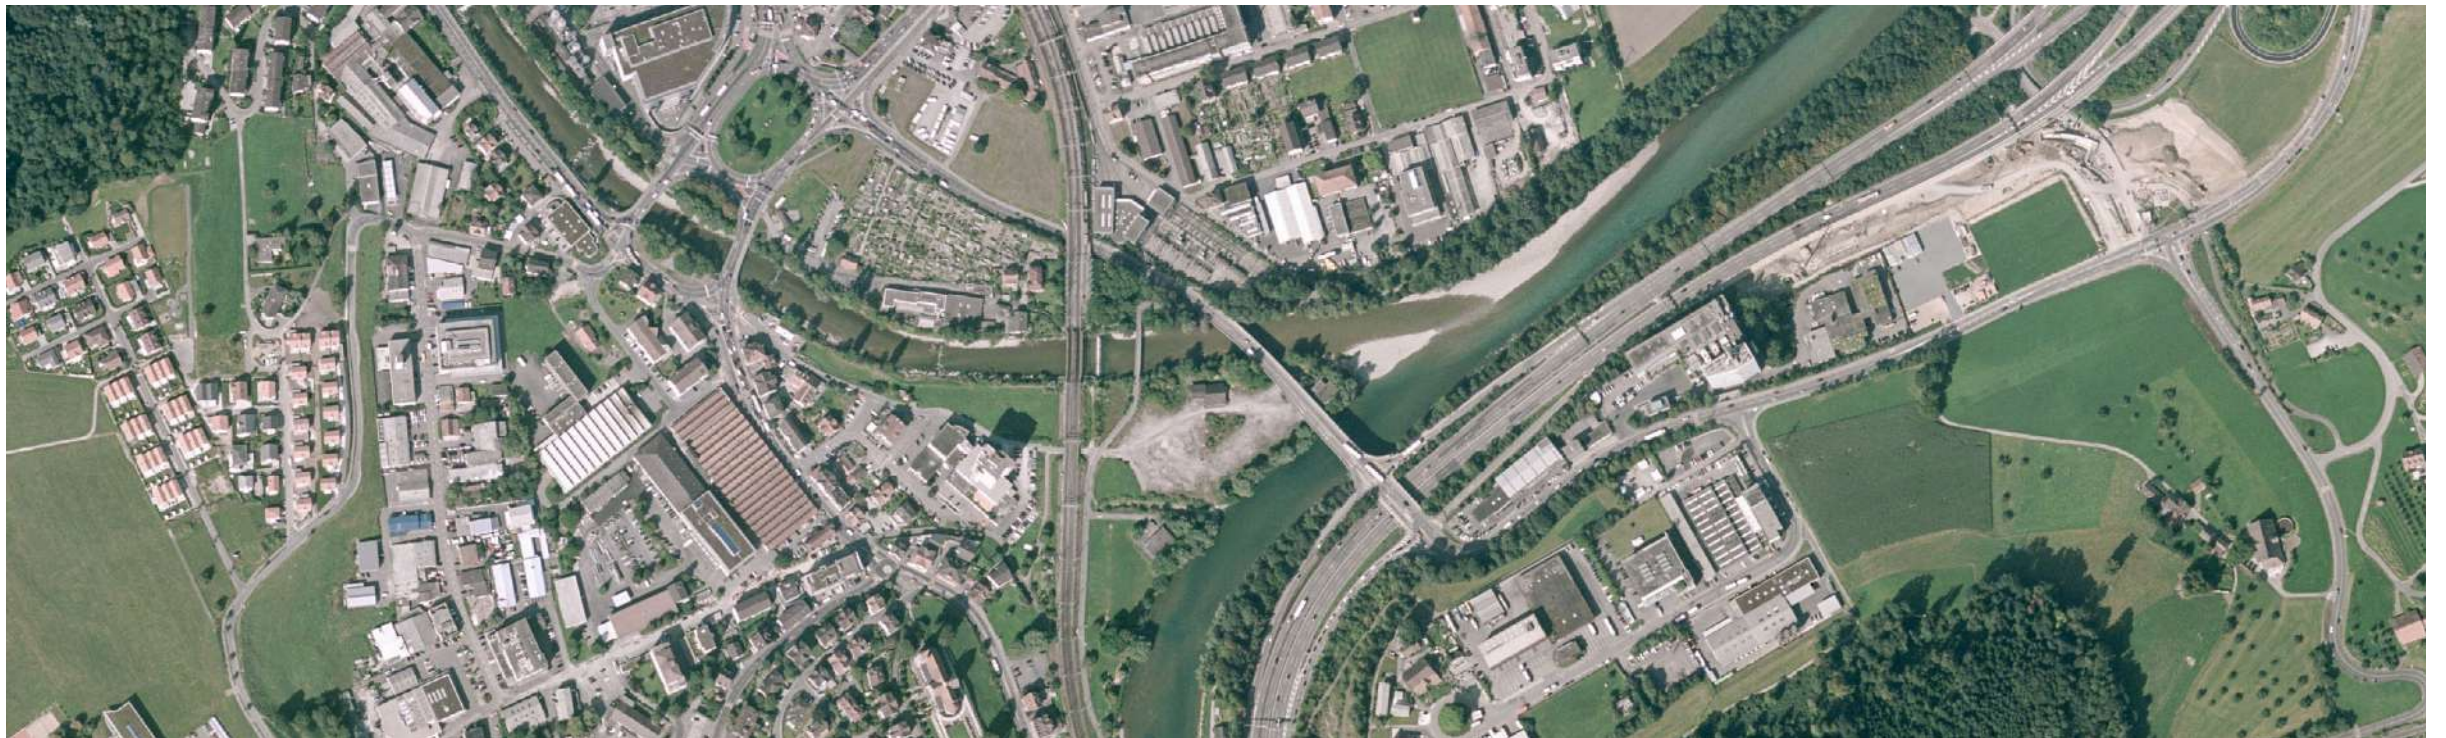
*Nr. 53*

**Nr. 53** Die beiden Luftbilder von 2023 (oben) und 2004 (unten) zeigen einen weiteren Abschnitt des Hochwasserschutz und Renaturierungs Projektes Kleine Emme und Reuss. Das Gebiet rund um den Seetalplatz, wo die Kleine Emme in die Reuss mündet, wurde beim Hochwasser 2005 ebenfalls weitläufig überschwemmt. Auch dort war die anfallende Wassermenge, zusammen mit dem mitgetragenen Geschiebe überwältigend gross, sodass der Fluss an weiten Teilen über die Ufer trat. Da der Seetalplatz auch aus verkehrstechnischer sowie städtebaulicher Sicht gewissermassen ein Knotenpunkt ist, wurde - und wird nach wie vor - an dieser Stelle im grossen Stil umgebaut. Es gab innerhalb der letzten 15 Jahre neue Brücken, neue Häuser und nicht zuletzt wurde auch der komplette Mündungsbereich der Kleinen Emme neu gestaltet und geöffnet. Man kann auf den beiden Luftbildern gut erkennen, dass die Kleine Emme nun über zwei Läufe in die Reuss fliesst und dabei in deren Mitte eine Insel bildet.

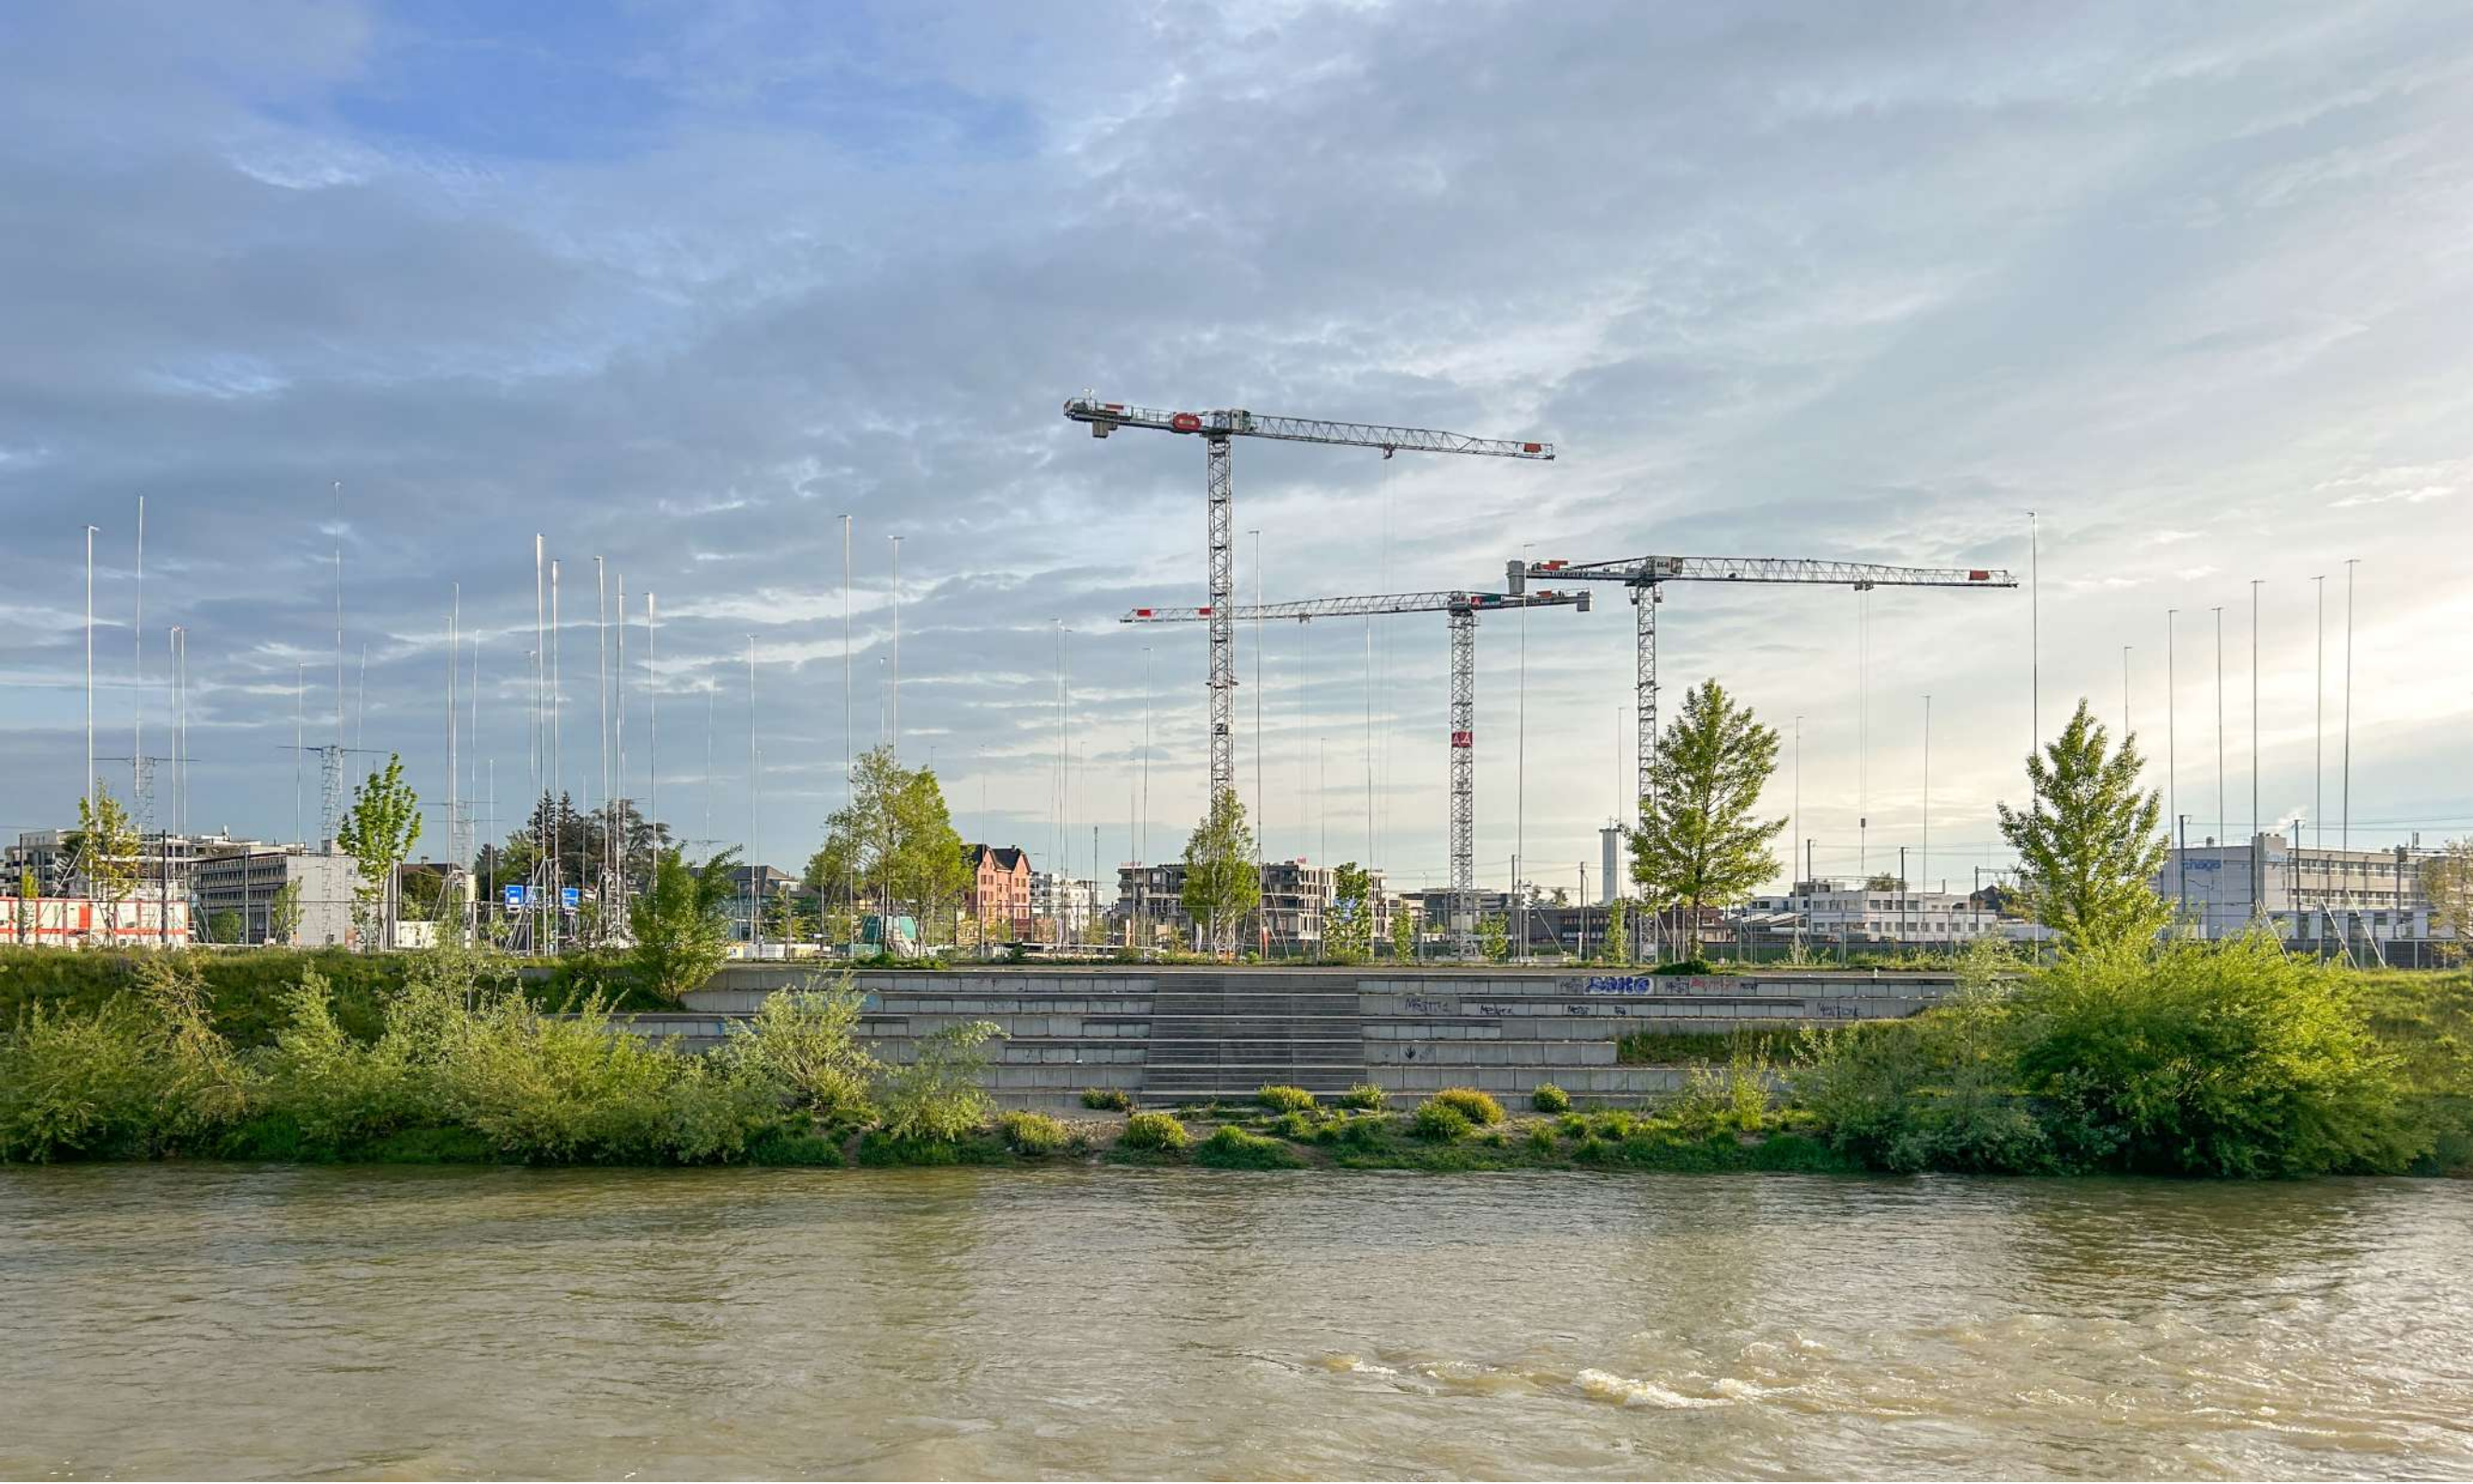
*Nr. 55*

**Nr. 55** Nach bereits wenigen Jahren ist der kurz nach der Fertigstellung äusserst karge Raum wieder grosszügig mit Pflanzen bewachsen. Flora und Fauna haben den Ort wieder in Beschlag genommen.

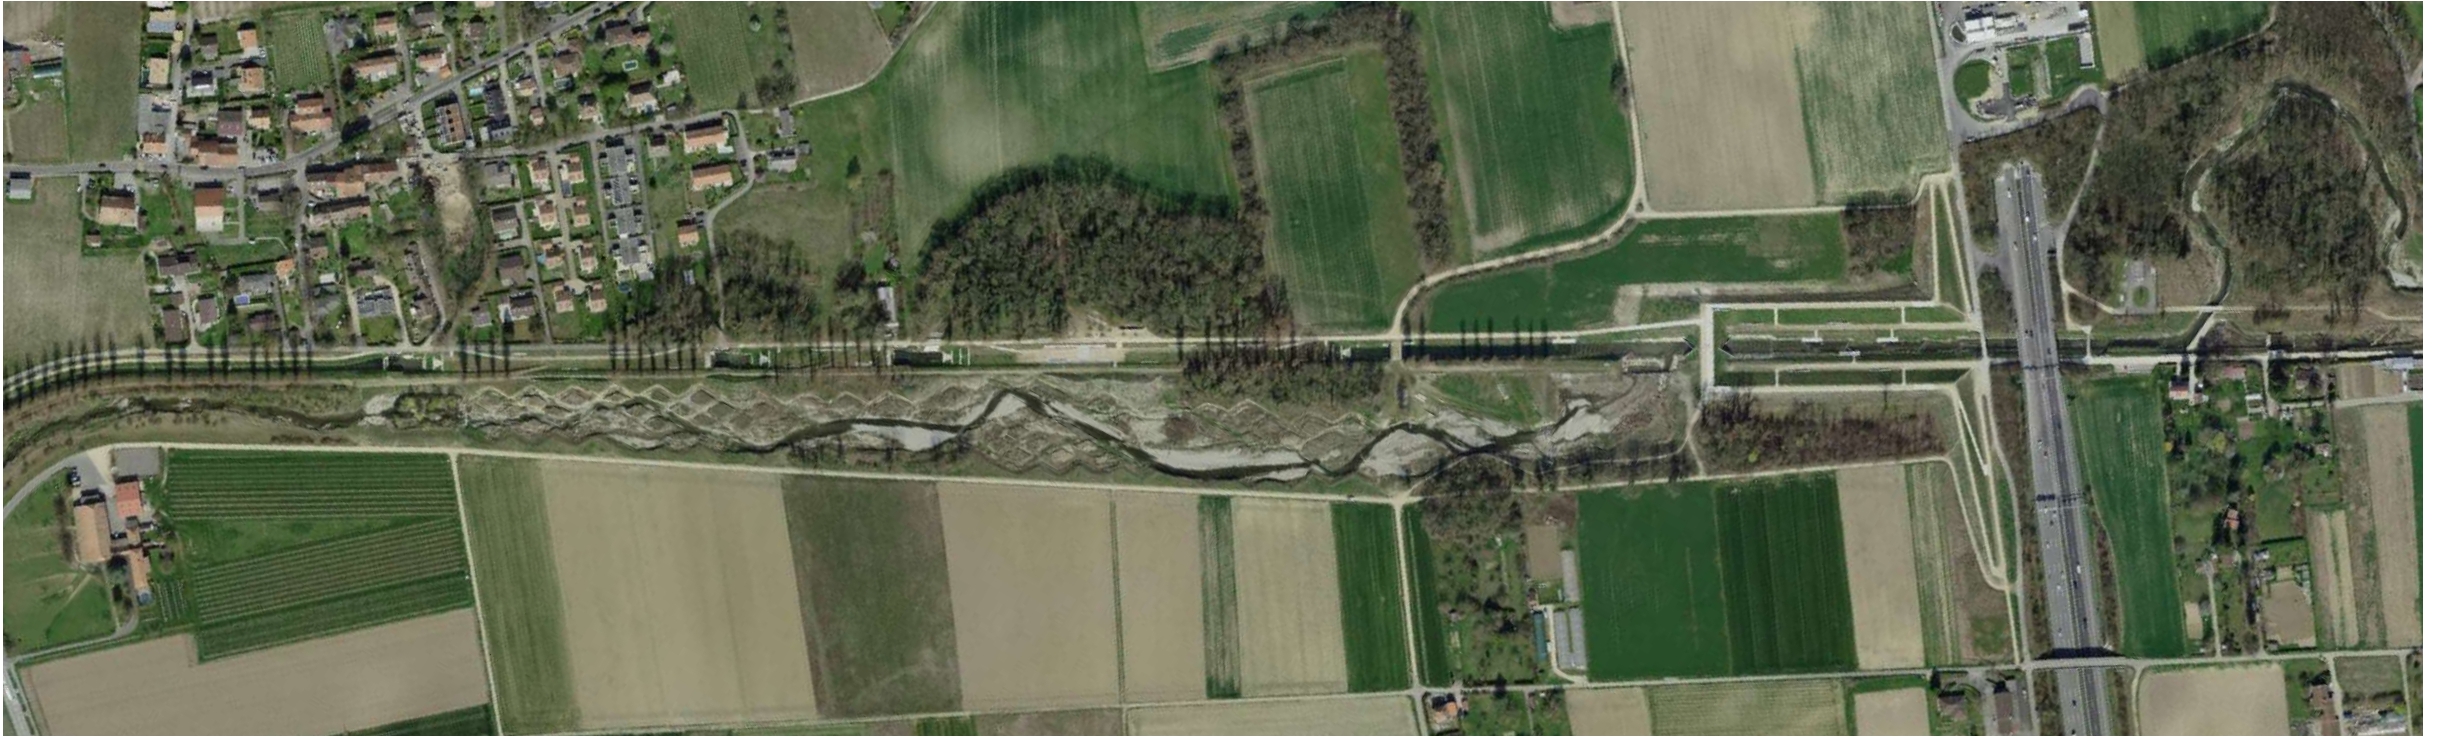
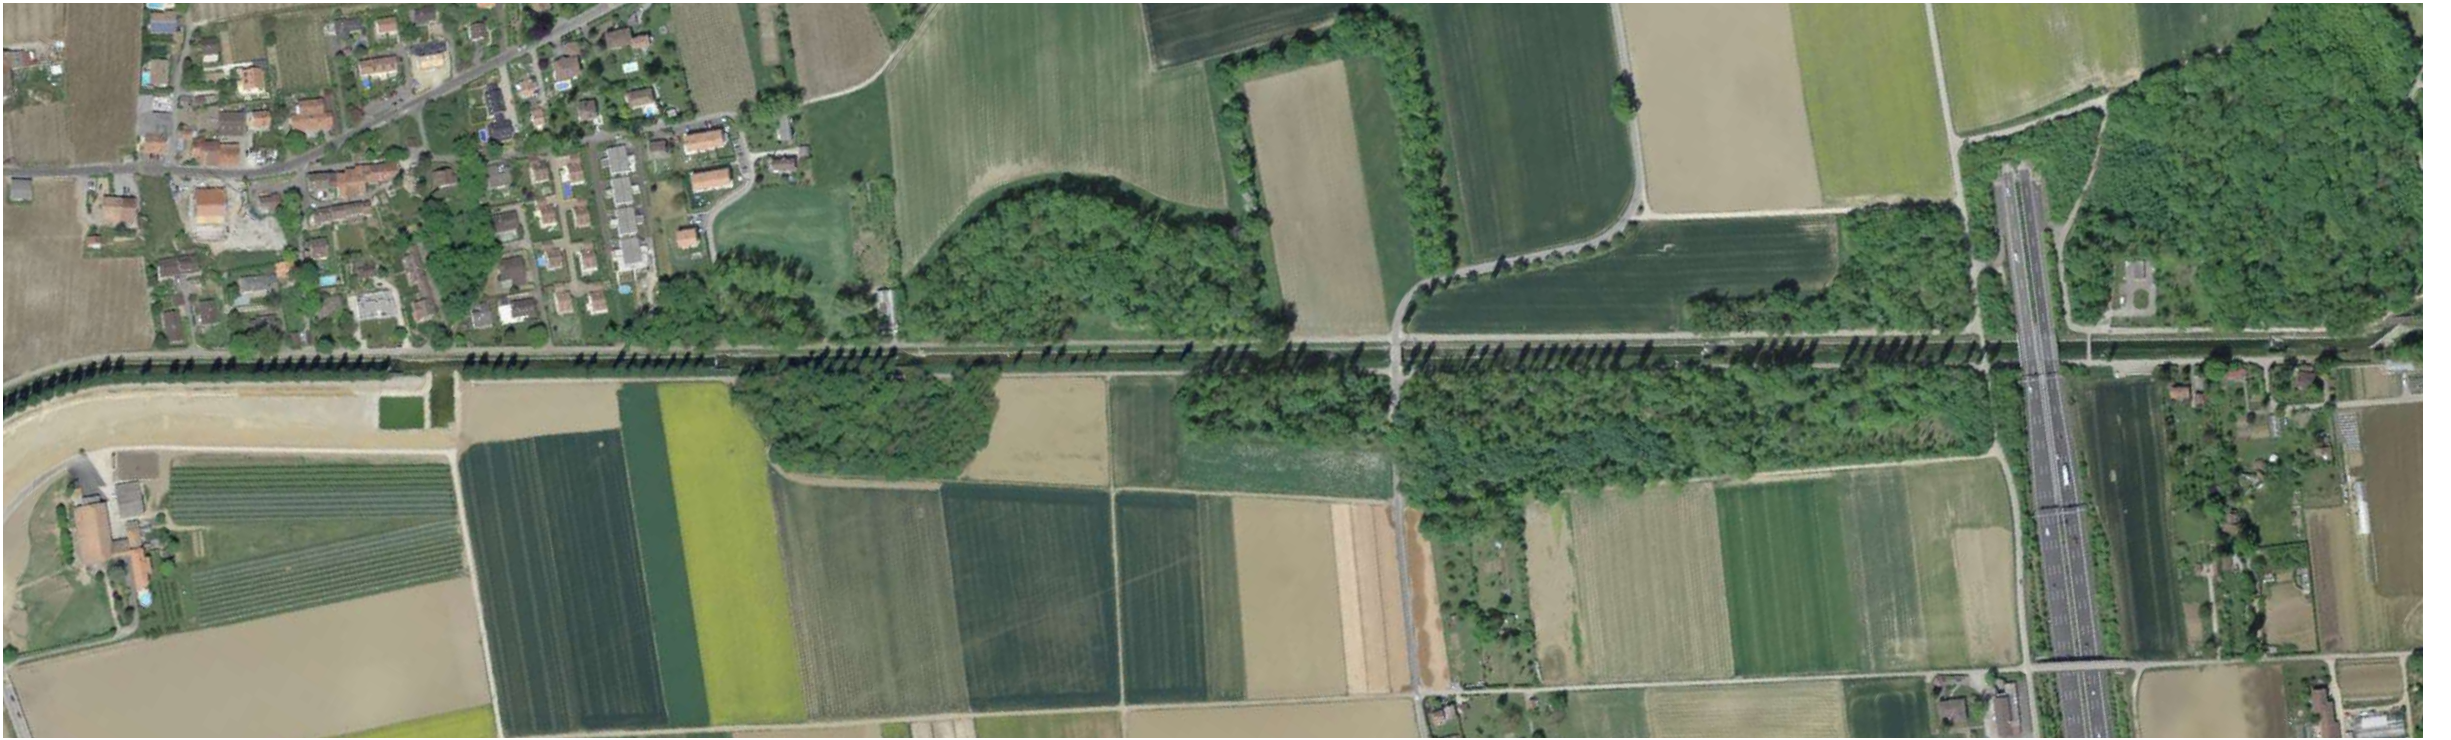
Nr. 63

**Nr. 63** Die beiden Luftbilder von 2019 (oben) und 2011 (unten) zeigen einen Teil der Hochwasserschutz- und Renaturierungsmassnahmen am Fluss Aire, in der Nähe von Genf. Das preisgekrönte Projekt, welches von einem interdisziplinären Team rund um das Landschaftsarchitekturbüro Atelier Descombes Rampini entworfen und ausgeführt wurde, zeigt auf vorbildliche Weise, wie mit der Hochwasserschutz- und Renaturierungsthematik im Spannungsfeld von Natur, Infrastruktur und Landwirtschaft umgegangen werden kann. Um dem Gewässer den benötigten Platz zu gewährleisten, wurde entlang des in den 1920-1930 Jahren erbauten Kanals<sup>19</sup> Landwirtschaftsland so bearbeitet, dass das Gewässer sich wieder selbstständig einen natürlichen Verlauf nehmen kann. Eine der prägendsten Massnahmen war der Entwurf eines rautenförmigen Musters im Bereich der ehemaligen Landwirtschaftsfläche, welches als Initiator dem Fluss einen neuen Gewässerraum ermöglichte. Die angelegten Rauten wurden bei unterschiedlichen Wasserständen jeweils verschieden umflossen, dies führte rasch zu Erosionen. Die erodierten Erd- und Gesteinsmassen lagerten sich andernorts wieder ab, was anschliessend zu einer selbstständigen Gerinneausbildung führte. Auf dem Luftbild ist gut zu erkennen, dass an gewissen Stellen das Rautenmuster noch intakt, an anderen fast vollständig abgetragen ist. Die Besichtigung des Ortes im Mai 2024 hat gezeigt, dass das im Luftbild gezeigte Gebiet nach rund zehn Jahren nach der Vollendung der Umbaumassnahmen, komplett be- und überwachsen ist.

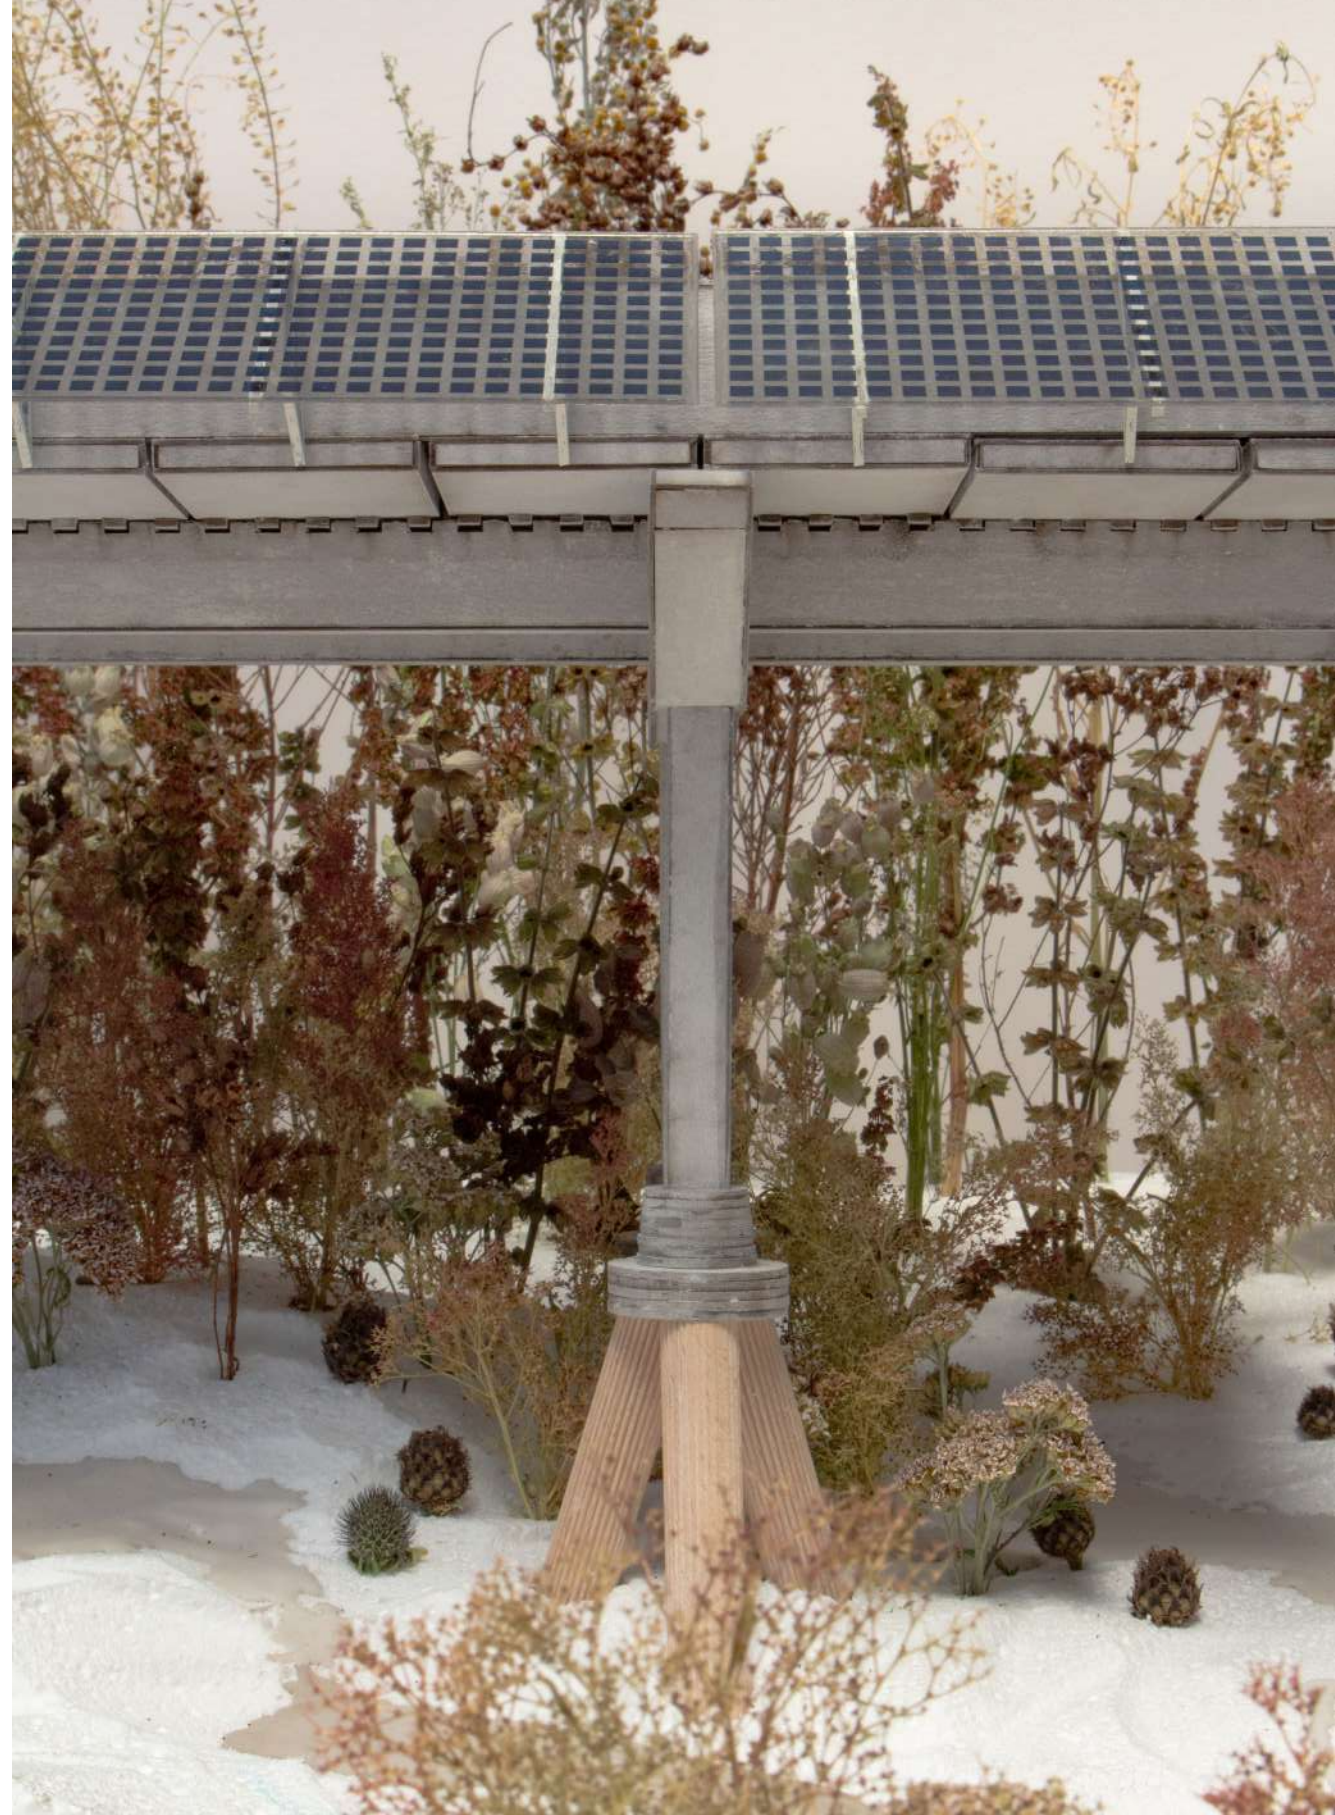
*Nr. 93 Modellbild Abstützung*

Parallel zum Bauprozess der Hochstrasse findet im bestehenden Terrain eine unterschiedlich stark ausgeprägte Entsiegelung, zur Initiierung der natürlichen Erosionsprozesse statt. Die Asphaltsschicht der Autostrasse wird grösstenteils (überall, ausser im Bereich der heutigen Brücke) Rückgebaut und rezykliert. Die darunterliegende Koffering, sowie der hervortretende Schotter, wird gebrochen, sortiert und wieder zur Anfertigung weiterer Elementbetonteile verwendet. Die alten Uferverbauungen und Sicherungswerke werden ebenfalls rückgebaut, beziehungsweise je nach Stelle umstrukturiert. Die grossen Blocksteine, welche zwischen heutigem Flusslauf und Autostrasse das relativ steile Ufer sichern, werden andernorts wieder zur Sicherung der Sohle und zur Erstellung von Lenkbuhnen, Blockrampen und Störsteinen genutzt. Das Modellbild auf der linken Seite zeigt eine mit der Zeit freigespülte Abstützung, die dreibeinigen Bohrpfahlfundamente treten zum Vorschein.

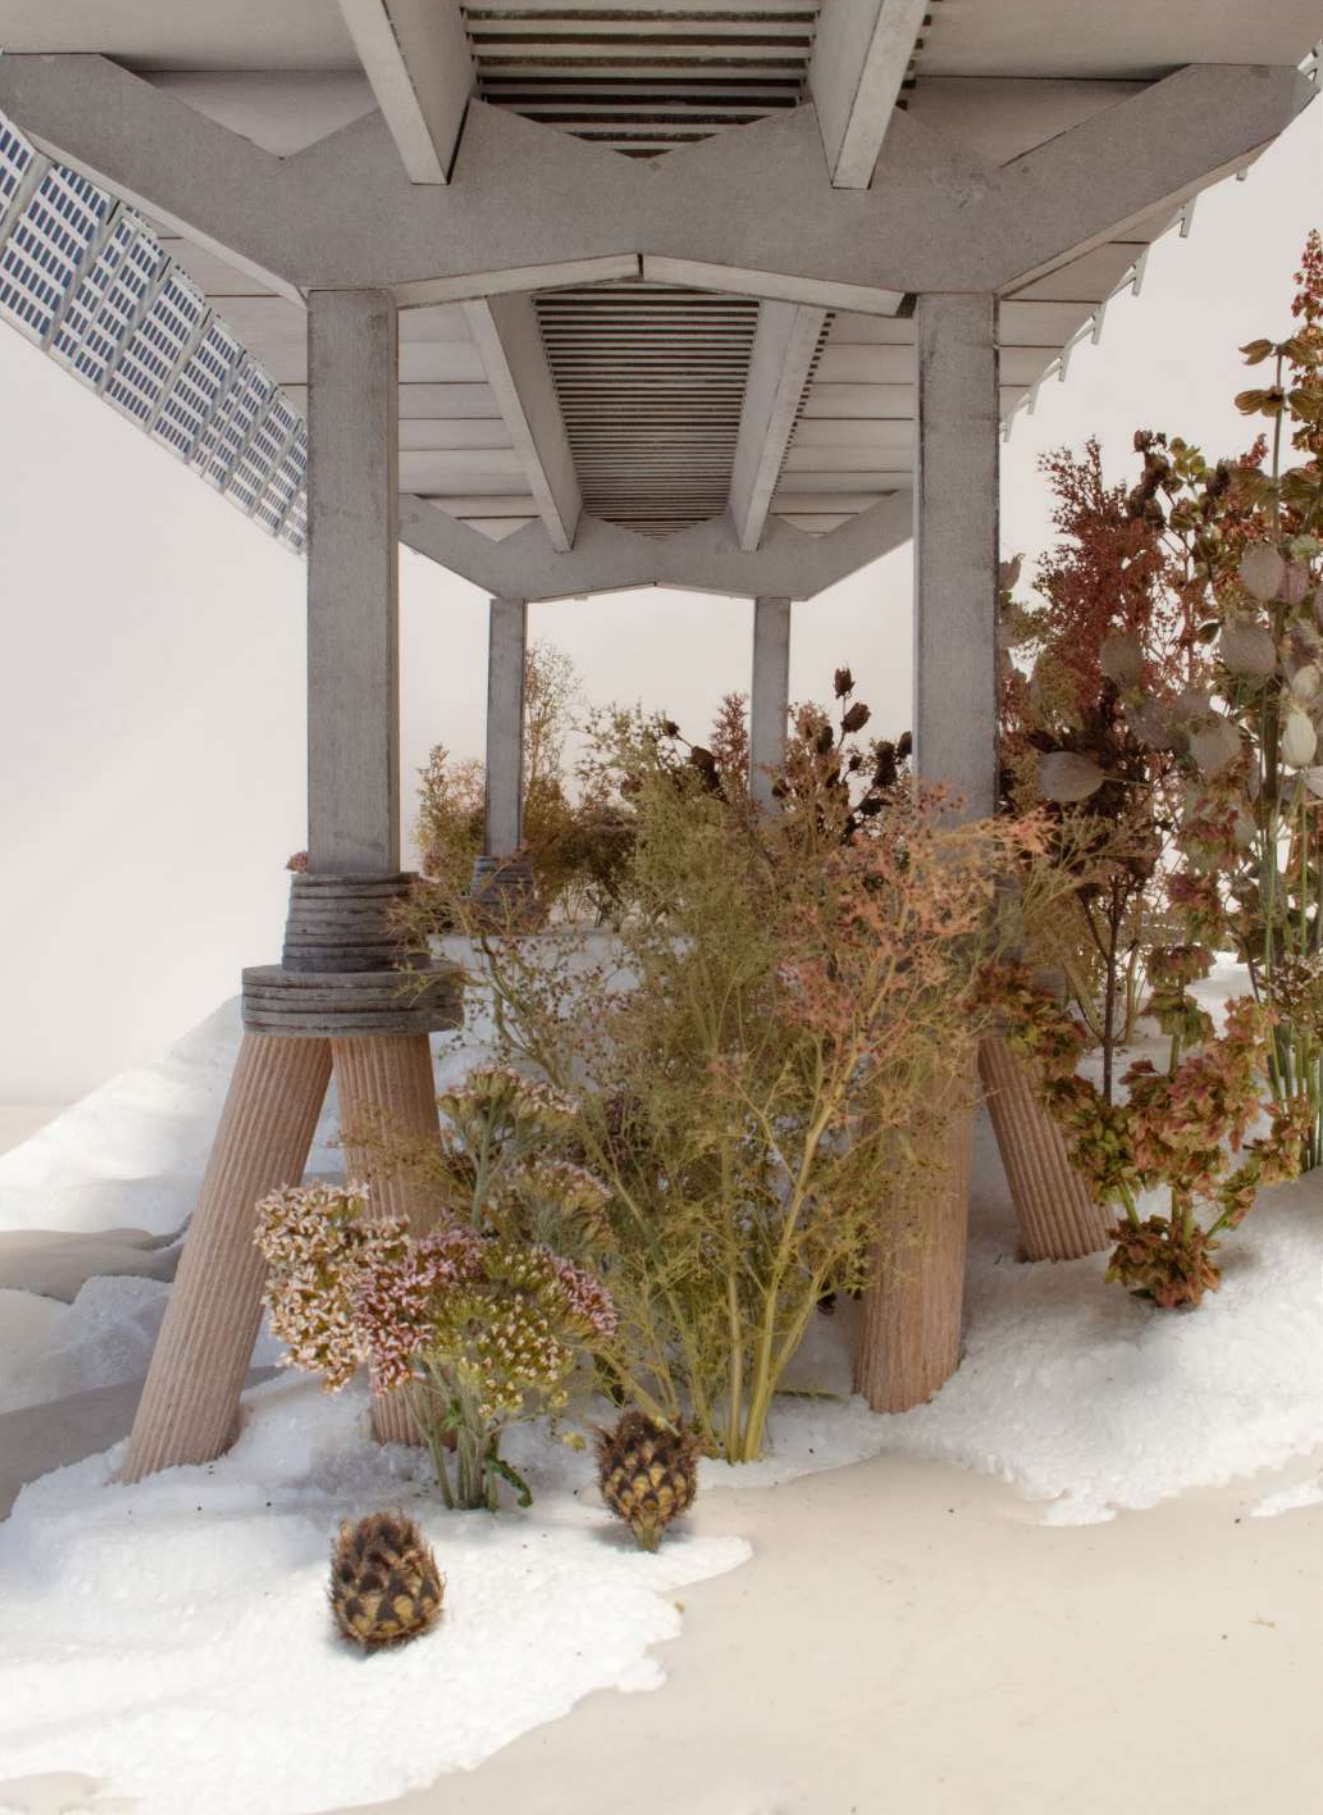
*Nr. 94 Modellbild der freigelegten Bohrpfähle*
