# Leben am Fluss

Räume im Spannungsfeld von  
Natur und Infrastruktur

Thesisbuch

Frühlingssemester 2024

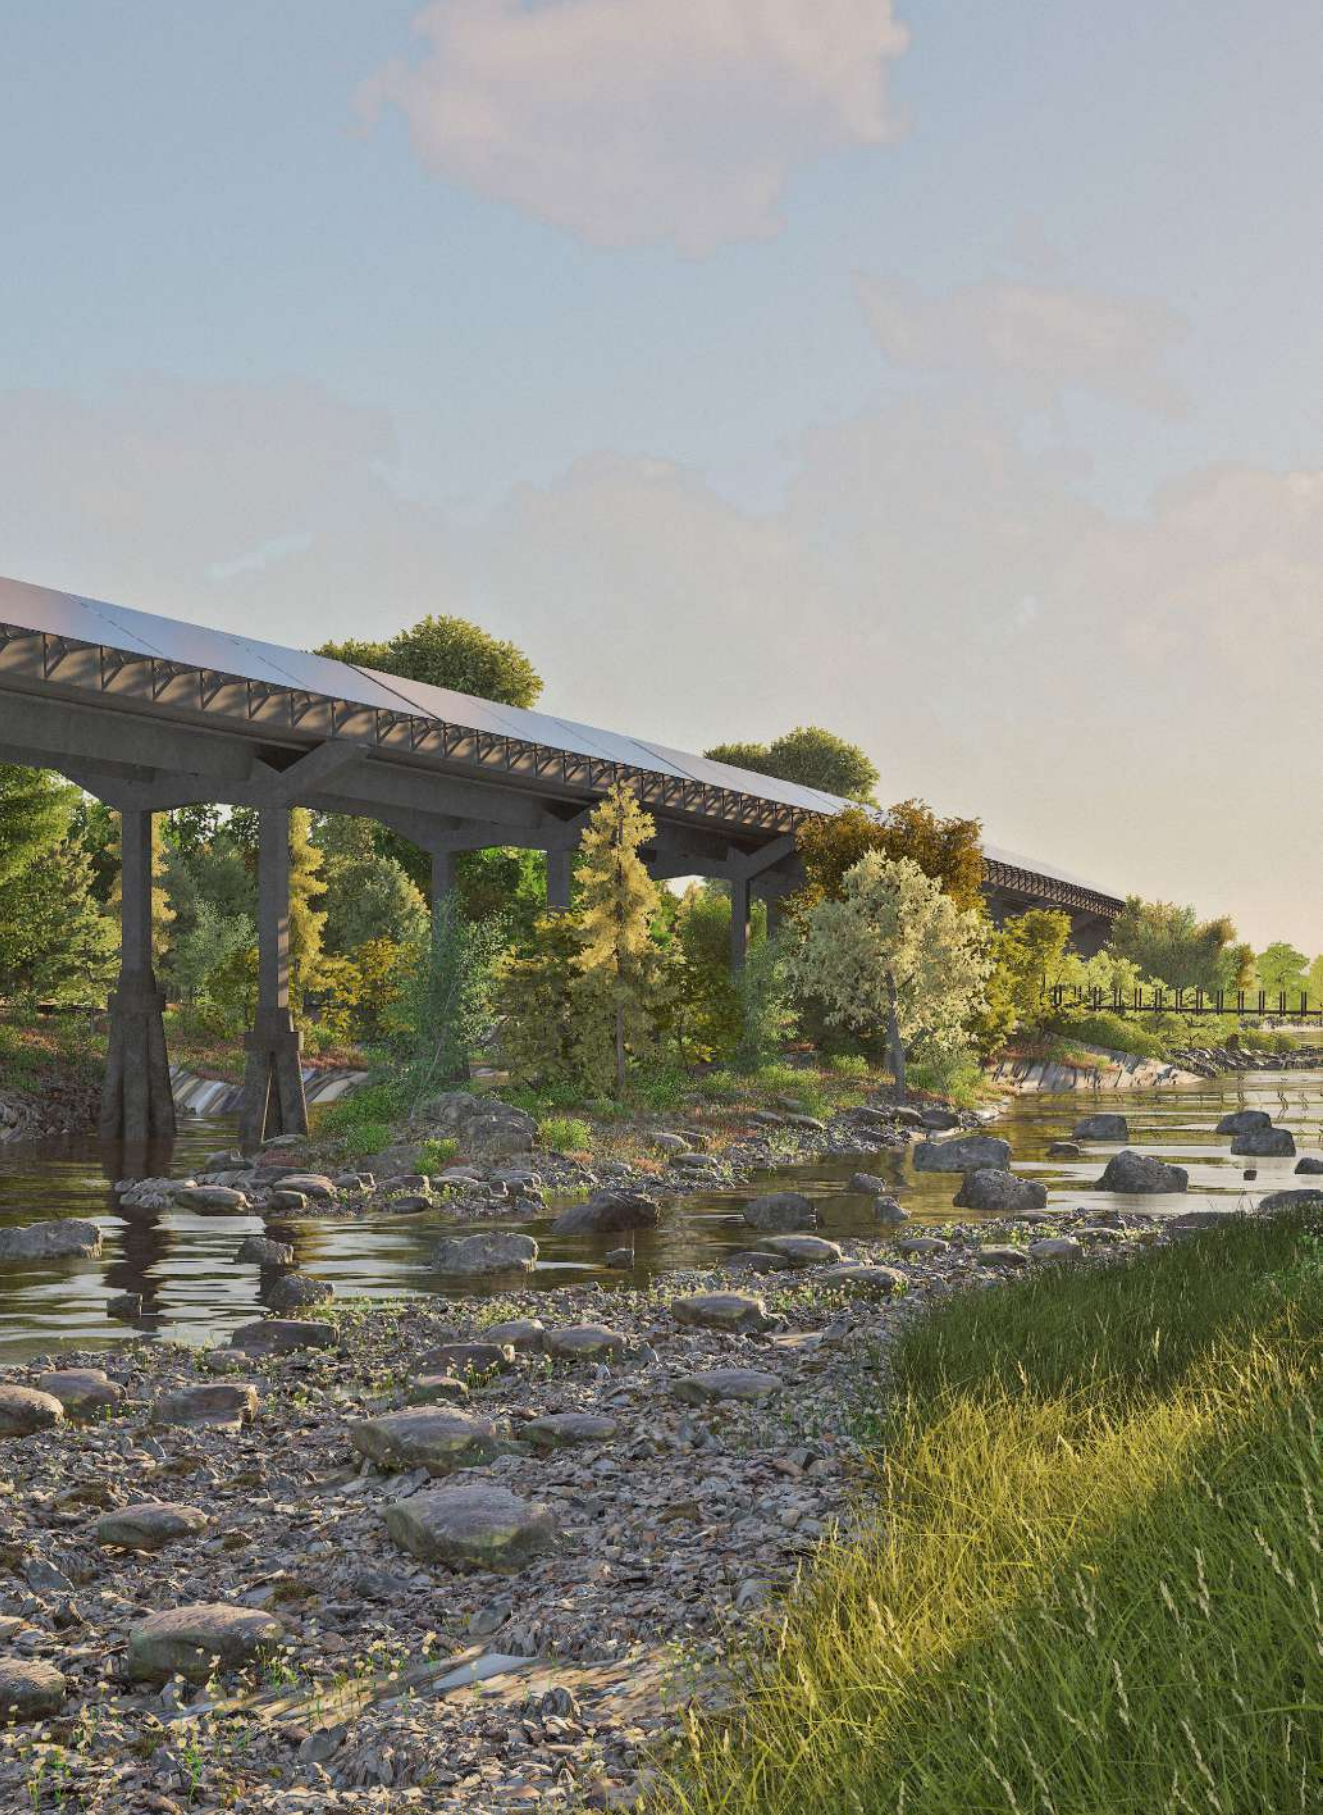
*Nr. 94 Modellbild der freigelegten Bohrpfähle*

Parallel zum Bauprozess der Hochstrasse findet im bestehenden Terrain eine unterschiedlich stark ausgeprägte Entsiegelung, zur Initiierung der natürlichen Erosionsprozesse statt. Die Asphaltsschicht der Autostrasse wird grösstenteils (überall, ausser im Bereich der heutigen Brücke) Rückgebaut und rezykliert. Die darunterliegende Koffering, sowie der hervortretende Schotter, wird gebrochen, sortiert und wieder zur Anfertigung weiterer Elementbetonteile verwendet. Die alten Uferverbauungen und Sicherungswerke werden ebenfalls rückgebaut, beziehungsweise je nach Stelle umstrukturiert. Die grossen Blocksteine, welche zwischen heutigem Flusslauf und Autostrasse das relativ steile Ufer sichern, werden andernorts wieder zur Sicherung der Sohle und zur Erstellung von Lenkbuhnen, Blockrampen und Störsteinen genutzt. Das Modellbild auf der linken Seite zeigt eine mit der Zeit freigespülte Abstützung, die dreibeinigen Bohrpfahlfundamente treten zum Vorschein.

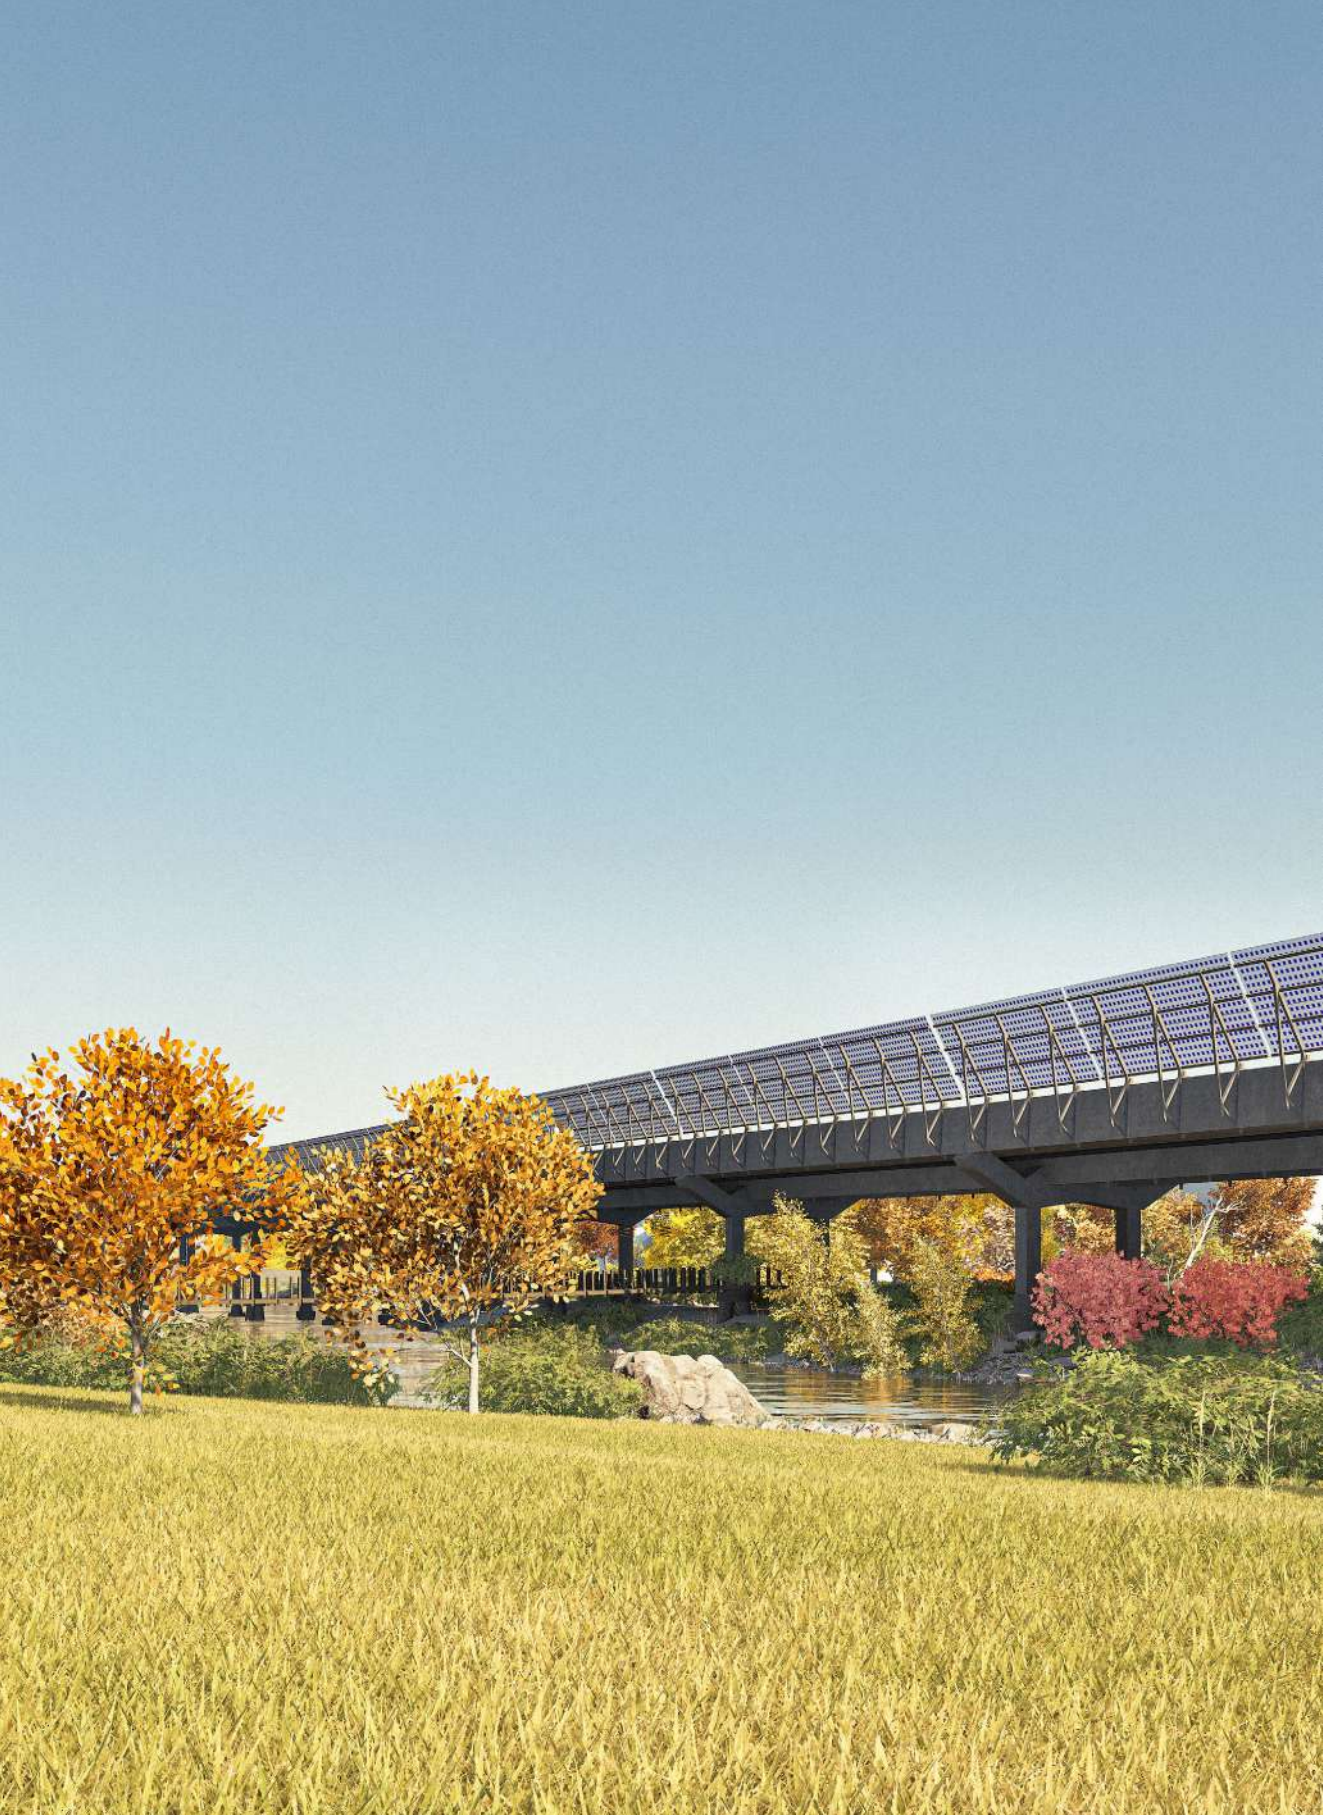
*Nr. 96 Wintertag*

Auf der mittelfristigen Ebene erhält die neu erstellte Struktur ein Gewand aus Photovoltaikpaneelen, welches sich im Verlauf der Jahreszeiten in ihrer Neigung und damit auch in dessen Erscheinung verändert. Die Analogie zum Blätterdach der Bäume liegt nahe. Auch dieses verändert sich aufgrund der unterschiedlichen Verfügbarkeit von Sonnenenergie im Laufe der Jahreszeiten kontinuierlich.
